ATLAS DES ZONES INONDABLES – L'HYÈRES

Cours d'eau	Rive	Département	Commune	Lieu-dit	Date de la visite
L'Hyères	Gauche	Côtes d'Armor	Carnoët	Le Moulin de l'Hyères	03/09/09

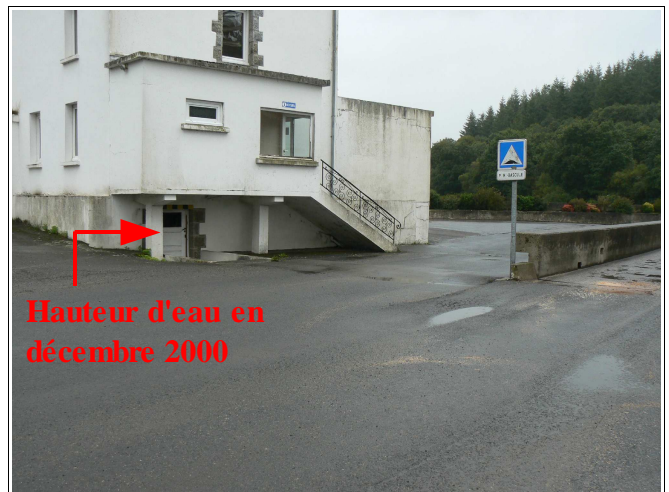
Le moulin de l'Hyères a subi plusieurs inondations comme en témoignent des laisses de crue recensées au rez de chaussée du bâtiment administratif (cf. photos n°01 et 02)

DATE	HAUTEUR
Janvier 1982	76 cm
22/01/1995	≈ 100 cm
26/01/1995	110 cm
12/12/2000	132 cm

Photo 01 - Local en rez de chaussée du bâtiment administratif

Hauteur d'eau en
décembre 2000

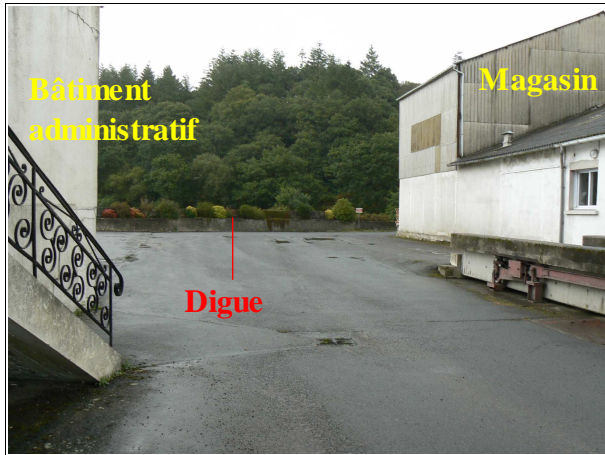
Photo 02 - Bâtiment administratif

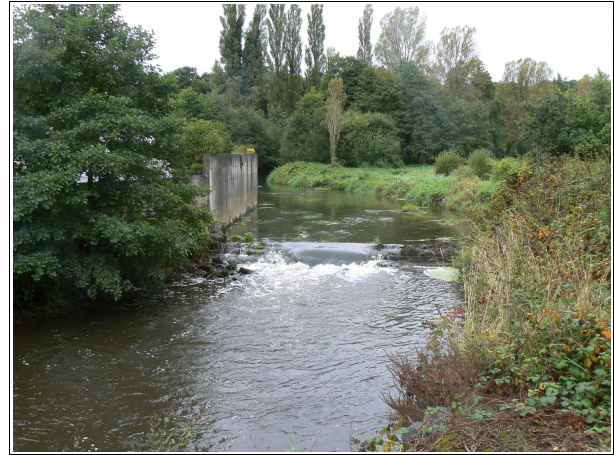
Photo 03 - Digue de protection construite après les inondations de 1995

- digue de protection en rive droite (cf. photo n°03) ;
- abattement du seuil (cf. photo n°04) ;
- mise en place d'un dispositif d'enrochements en rive gauche.
