ANNEXES :

ANNEXE 1 :
RAPPORTS AMIANTE

***Minéralogie des filons de dolérite du gisement
d'andalousite de Guerphalès (Glomel, Côtes d'Armor)
Recherche de la présence éventuelle d'amiante***

Sujet: Caractérisation pétrographique et minéralogique des métadolérites associées au gisement d'andalousite de Glomel et recherche de phase amiantifère.

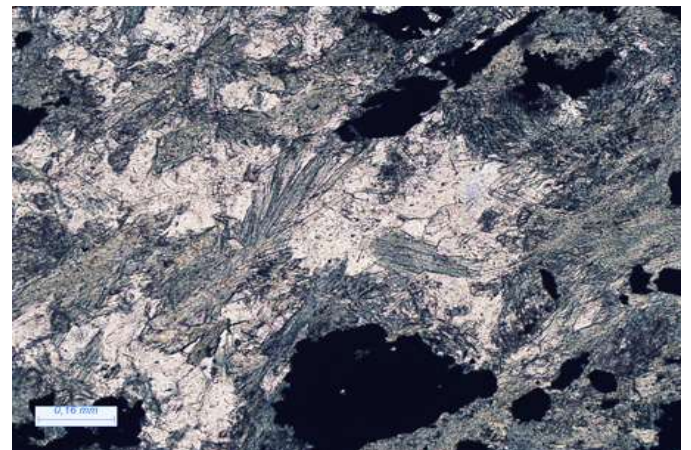
Figure 3 – DOL 7: texture de la métadolérite avec les paquets de cristaux allongés de hornblende et quartz-plagioclases argilisés (clair)

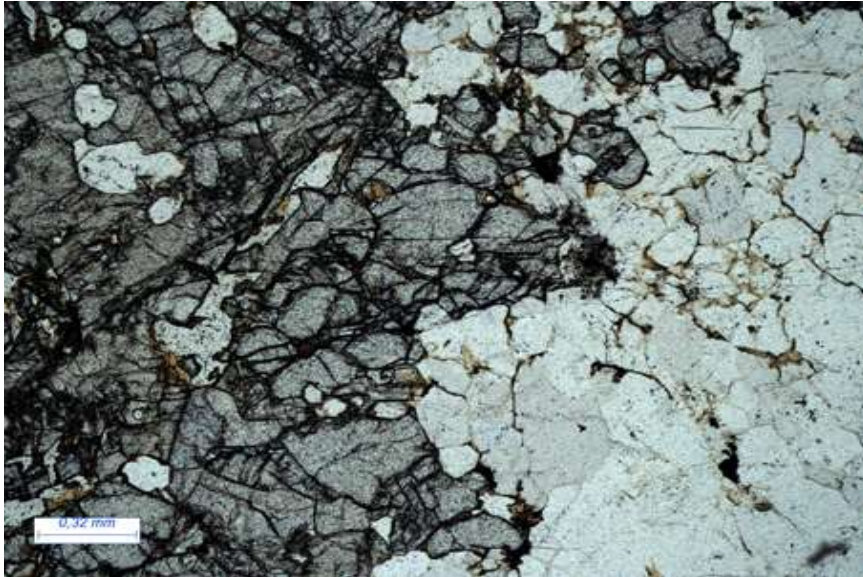
Figure 10 – Zone à grenat (sombre, aspect chagriné à gauche) et quartz (clair) (échantillon DOL 4)

Enfin un échantillon (DOL 4) montre une **zone de contact** entre une dolérite « standard » et une **grenatite** à quartz et grenat assez riche en oxyde de fer (Fig. 10). La présence d'une grenatite, dont l'extension reste à préciser, n'est pas surprenant dans un contexte de métamorphisme de contact. Cette grenatite résulte très probablement de la transformation d'un niveau (ou d'une lentille) carbonaté au sein de la série pélitique.

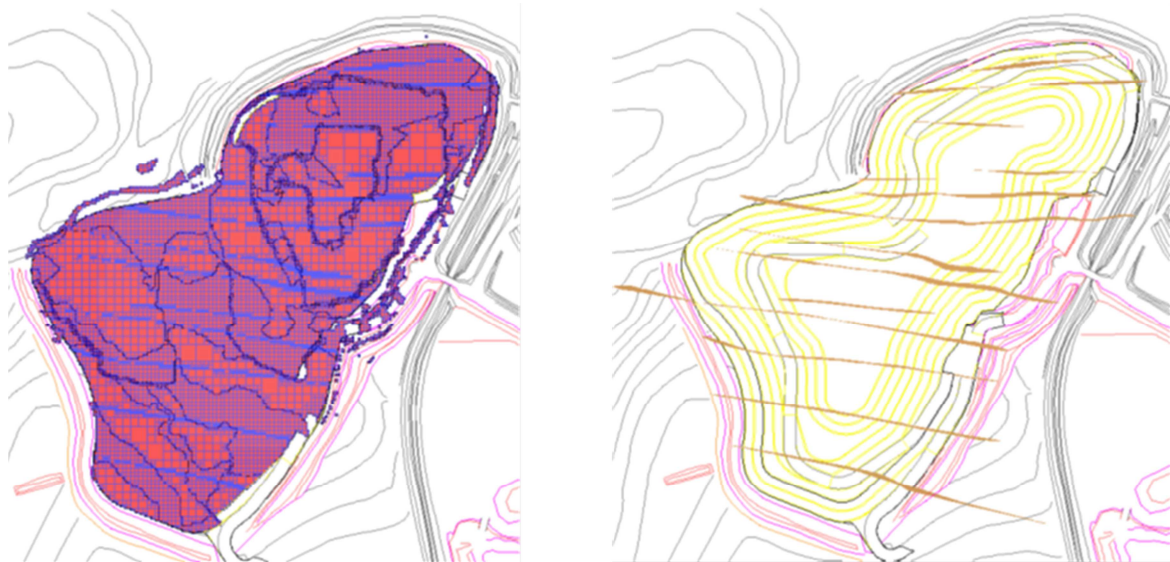
Annexe 2 – Modélisation géologique et estimation du volume des dolérites

Le volume des dolérites comprises dans l’emprise du projet de fosse ultime est estimé à 304 000 m³ pour un volume de cornéennes à andalousite de 5 740 000 m³ soit environ 5,5 à 6% du gisement.

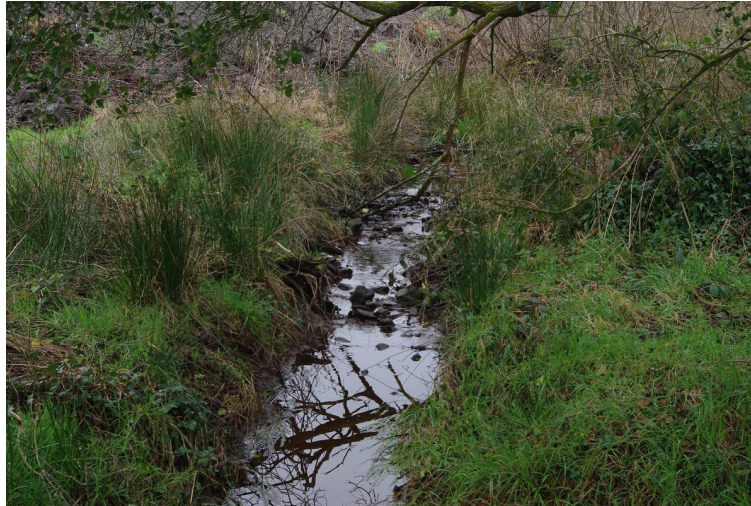
Sur ce tronçon, la largeur de plein bord varie entre 0,9 et 2 m (moyenne donnée par Ouest am' en 2009 : 1,7 m), avec une largeur du lit mouillé de 0,8 à 1,4 m (moyenne 2009 : 1,2 m).

Les pentes de berges sont majoritairement abruptes, avec localement des secteurs à rapport hauteur / largeur de 1/1. La hauteur de berges n'a pas varié depuis 2009 (0,2 à 0,6 m).

Vue du ruisseau de Kerzioc'h sur le tronçon à dérriver (2015)

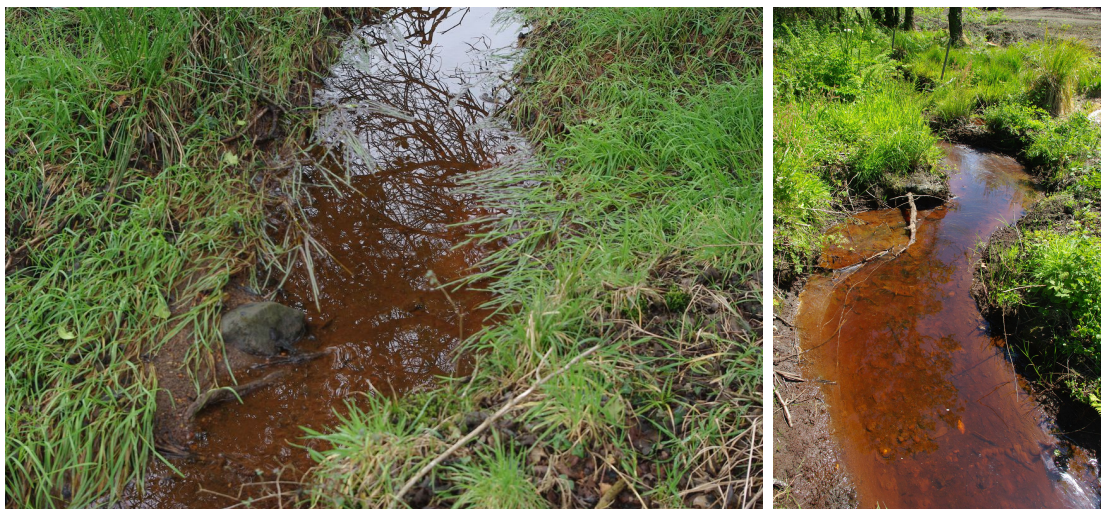
Le colmatage limoneux et ferrugineux observé en 2009 est encore bien présent (cf. photo ci-après) et réduit considérablement l'attractivité de cette partie du cours d'eau pour la faune piscicole.

Vue du lit du Kerzioc'h sur le tronçon à dérriver (2015)

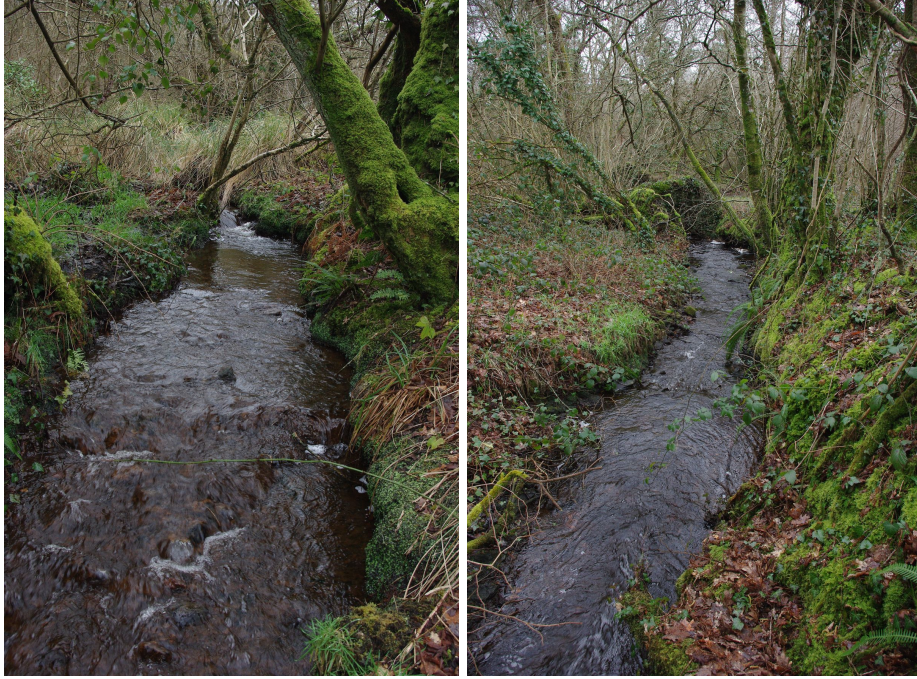
En amont en en aval, le ruisseau présente une morphologie nettement plus intéressante, avec des faciès d'écoulement variés, une ripisylve bien présente et un colmatage nettement moindre.

Vues amont (à gauche) et aval (à droite) du tronçon à dériver

La largeur de plein bord sur ces tronçons varie entre 1,2 et 2,5 m, avec un lit mouillé variant entre 0,8 et 2 m. La hauteur de berge varie entre 0,2 et 1 m.

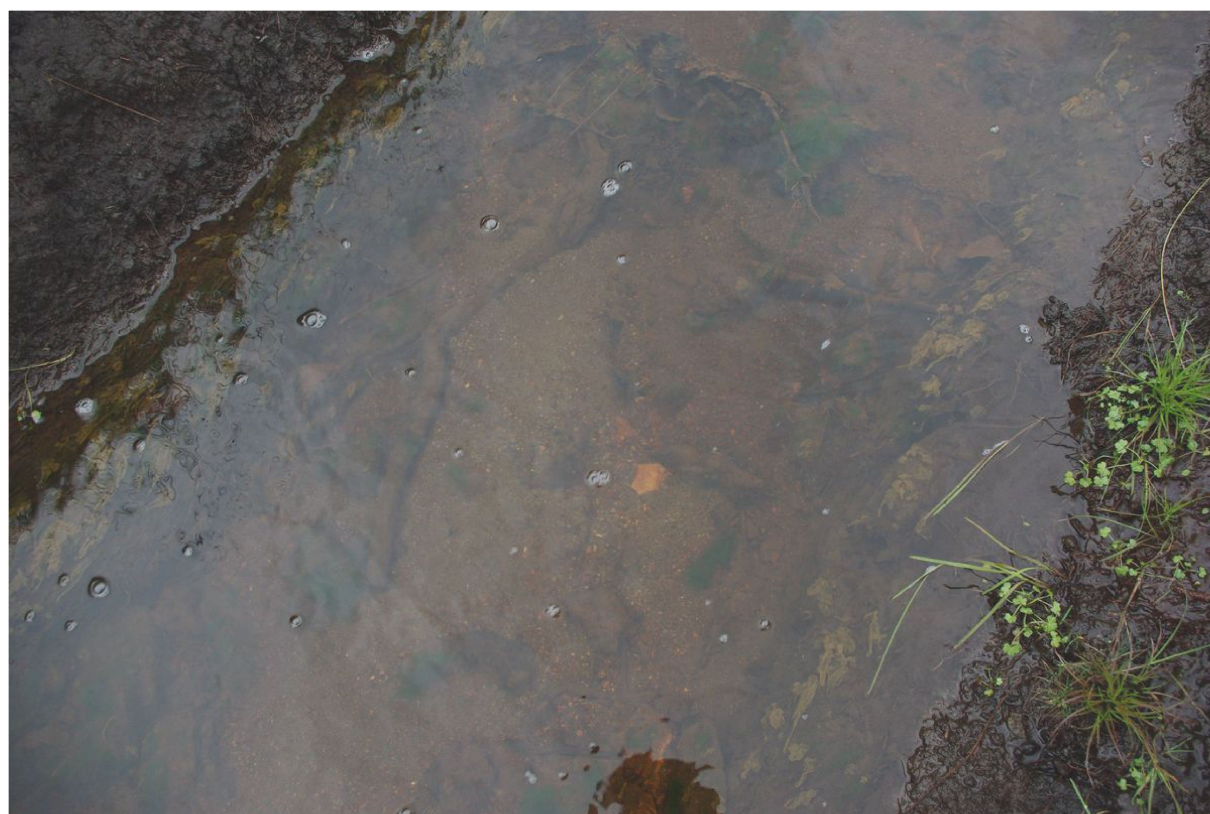
Lit colonisé par des sédiments fins issus de l'amont du ruisseau

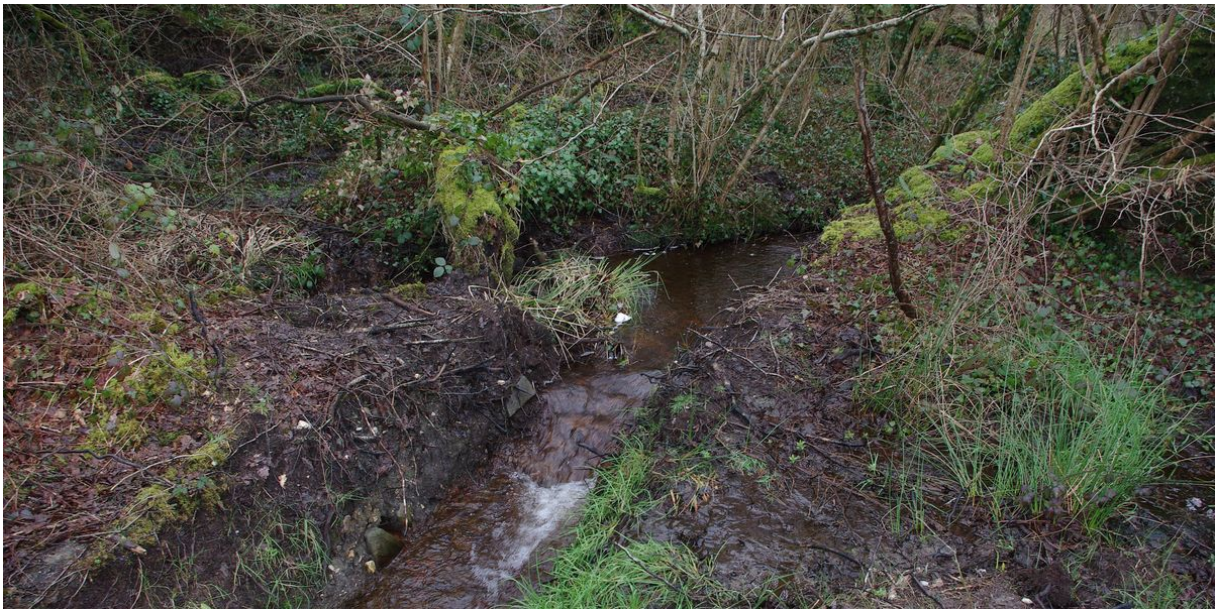
Sur cette partie amont, la présence de blocs au niveau de la connexion crée un petit seuil qu'il sera nécessaire d'effacer afin de garantir la continuité en été.

*Vue de la connexion amont au cours d'eau
(noter la hauteur de berge naturelle importante à cet endroit et le seuil)*

Par ailleurs, la plantation de boutures de saules devra être réalisée à court terme au niveau des berges assez hautes créées sur ce tronçon, afin de les stabiliser.

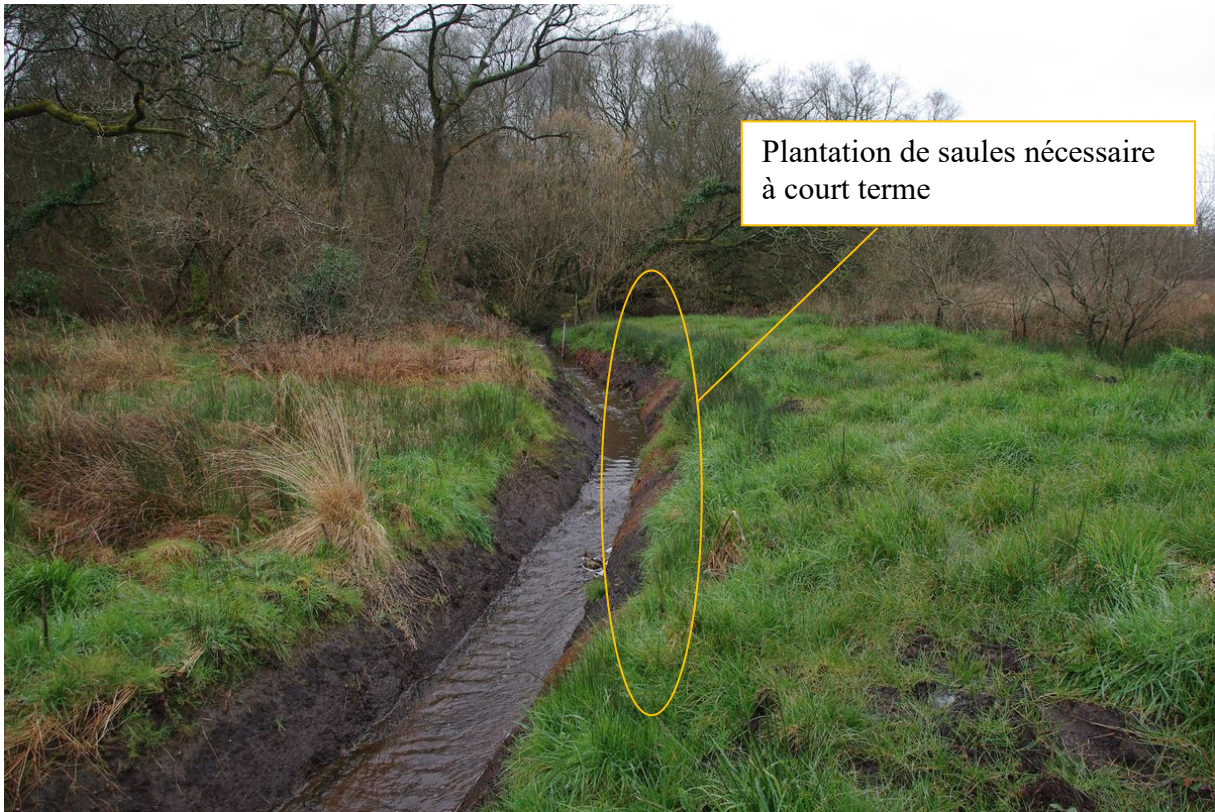
La partie amont du cours d'eau présente des berges plus importantes que prévu dans l'étude d'impact, avec une pente assez abrupte. Ceci résulte d'une hauteur de berge naturelle importante à cet endroit, et de la nécessité de limiter les impacts sur les zones humides bordant le cours d'eau à l'emprise strictement nécessaire à la réalisation des travaux.

Vue de la partie amont du ruisseau

La plantation de saules préconisée dans l'étude d'impact reste à mener. Cette plantation sera intermittente, afin d'obtenir une hétérogénéité des conditions d'ombrage du cours d'eau.

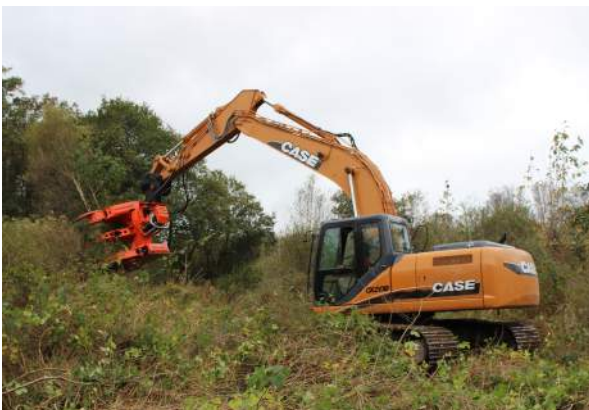
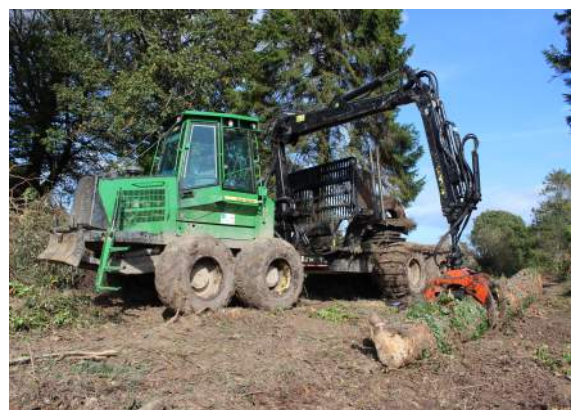
L'année 2014 a été une année importante pour les travaux de restauration sur le site de Keragathe-Faouëdic. En effet, une grande partie des travaux de restauration ont pu être engagés à partir de la fin de l'été. Les principaux travaux et certainement les plus lourds ont été réalisés par l'entreprise ouest bois énergie représentée par Mr CHAUVIRE Jean Marc qui avait pris en sous-traitance l'entreprise de Mr DELALANDE Franck pour l'abattage à l'aide d'une pelle à chenille munie d'un sécateur hydraulique. Les travaux ont commencé avec un peu de retard, malgré plusieurs relances de l'association AMV, aux alentours du 20 septembre. Les parcelles concernées étaient les parcelles n° YK 8 e, YK8 f, G 620 propriétés de Mr ROUZE et 320, 321 et 619 de Mr PERROT. Les travaux d'abattage ont été intégralement réalisés sur la surface prévue au début du programme soit 5 ha 89 a sur Keragathe et 2 ha 41 a sur Faouëdic. Les travaux d'abattage ont été particulièrement efficace avec un degré de finition très appréciable : hauteur de souche assez basse par rapport au collet du tronc, coupe net et propre, arbres rangés par petits paquets correspondant approximativement à un chargement de porteur forestier. Un soucis technique (casse du troisième vérin du bras) a bloqué la pelle pendant deux semaines, accentuant le retard de la fin d'année 2014. Par la suite, le porteur forestier a été un facteur limitant dans la finalisation du chantier au cours de l'hiver 2014. Le chantier a pris du retard (de l'ordre de 15 jours) dès son lancement et les conditions météo se sont gâtées à partir de la seconde semaine du mois de novembre. Un premier porteur de l'entreprise DANION a été livré pour démarrer le chantier aux alentours du 20 octobre. Il s'est avéré assez rapidement non adapté (par manque de puissance de l'engin et notamment du bras articulé). Un second appareil a donc été livré toujours par la même entreprise, équipé d'un bras plus puissant et d'un système de chenilles sur l'essuie arrière (cf photos). Le chantier a permis de terminer l'exportation et le stockage en périphérie de la parcelle Yk 8 f soit 2 ha 37 a. La parcelle YK 8 e sur Keragathe ainsi que l'intégralité de Faouëdic reste en fin 2014 avec les ligneux abattus mais non exportés. Le broyage des arbres exportés n'a pu se réaliser au vue des conditions de portance de l'hiver 2014-2015.

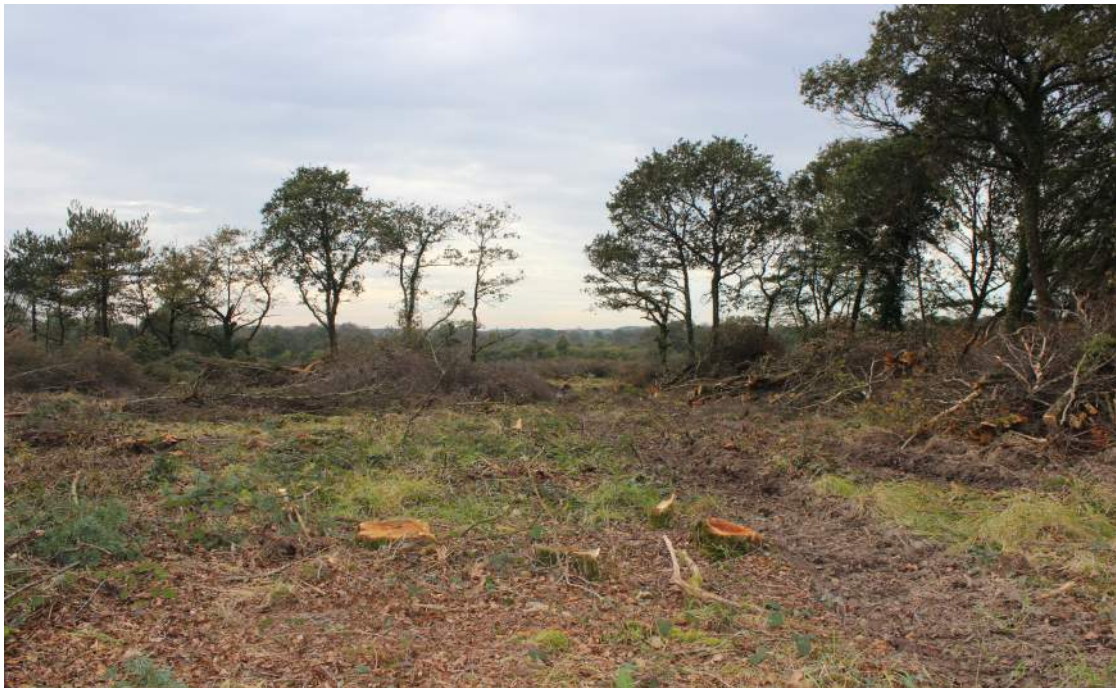
Le rognage des souches a pu être réalisé par l'entreprise DANION sur la parcelle YK 8 f à l'aide d'un bob-cat muni d'une rogneuse frontale. La fin des travaux est prévus pour l'été 2015.

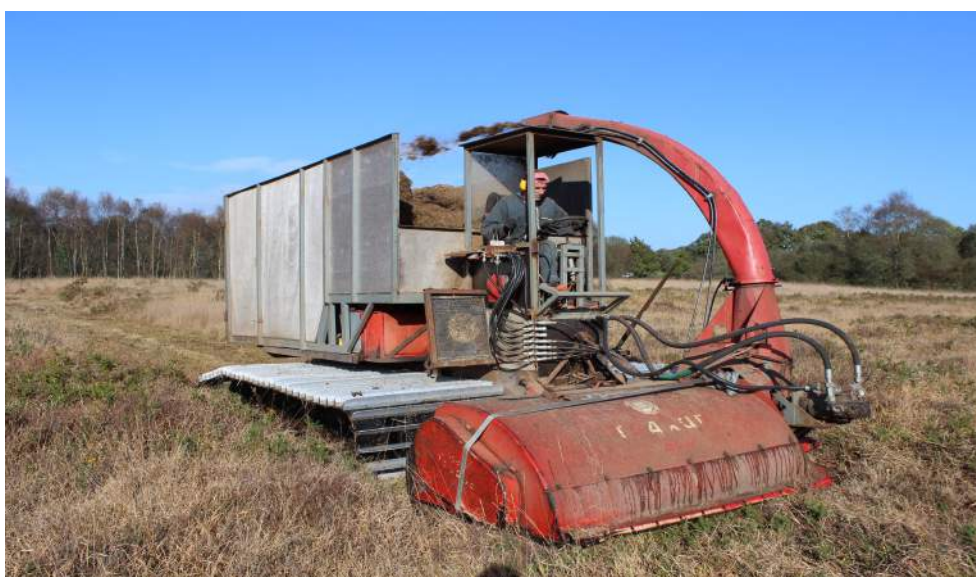
Le broyage exportation de lande sur la parcelle G 620 représentant une surface totale de 2 ha 72 a bien été effectué mais en plusieurs périodes. L'entreprise VOLANT équipé d'un prototype de dameuse à chenilles transformées en ensileuse-exportatrice a très faible portance a été un outil adapté pour ce chantier particulièrement difficile. En préambule du chantier, une demi journée de tracto-pelle a été nécessaire pour créer les accès qui soit étaient inexistantes, soit trop petits pour l'acheminement de la machine (3 m). Le broyage de lande a été intégralement exporté et déchargé sur une prairie portante de l'agriculteur pour une reprise ultérieur en compost. Le chantier a été bien mené et intégralement terminé.

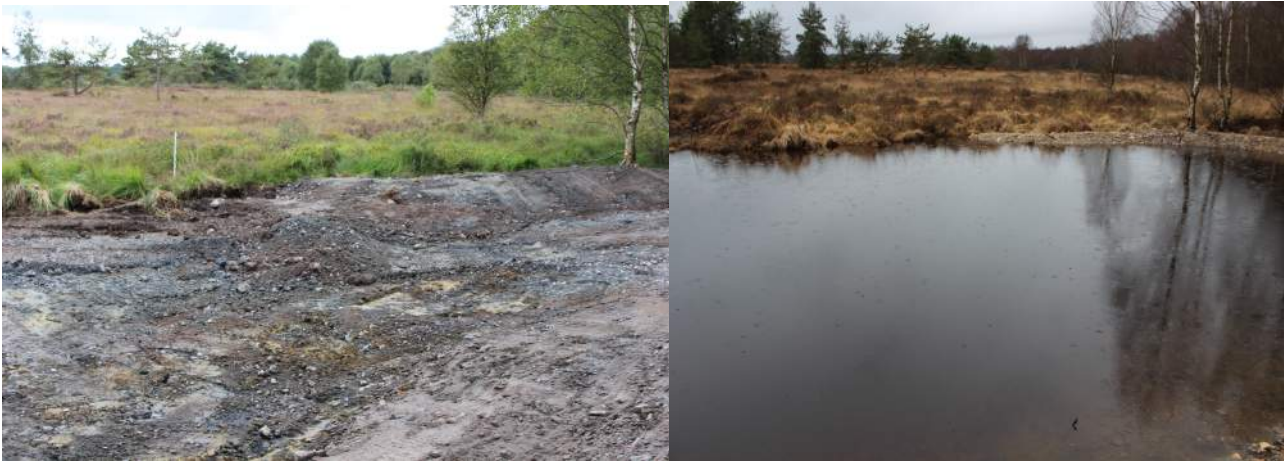
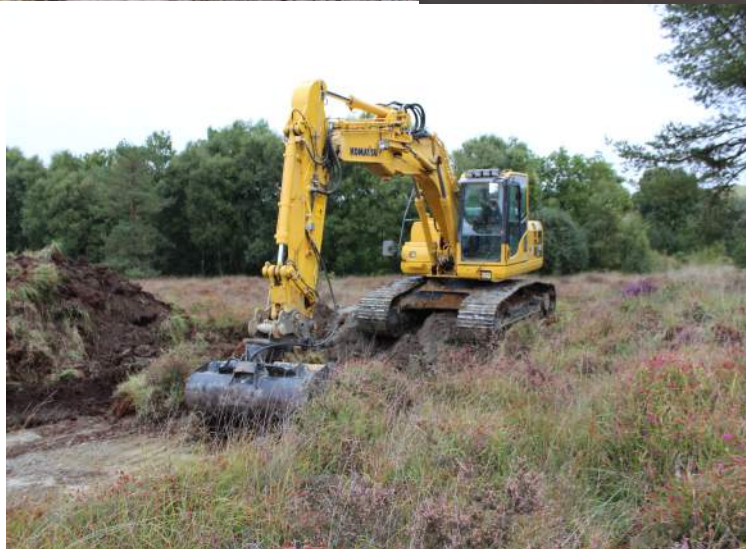
La restauration de l'hydrologie s'est poursuivie sur la réserve naturelle de Lan Bern lors d'une dernière journée complète de travaux réalisés par l'entreprise LE BIHAN le lundi 13 octobre 2014. Les travaux ont consisté à poursuivre le ralentissement du transit de l'eau et le ré-haussement des niveaux d'eau et de nappes phréatiques sur différents secteurs de la réserve. Près d'une vingtaine d'ouvrages ont été réalisés sur cette journée essentiellement sur le secteur nord-Ouest du site (parcelle des chevaux). 3 à 4 ouvrages réalisés en 2013 ont été refaits car non satisfaisant (fuite). Le bilan général est la création d'une cinquantaine d'ouvrages hydrauliques sur l'intégralité du site de Lan Bern couvrant une surface approximative de 15 ha. Photos suivantes création d'ouvrage avant-après.

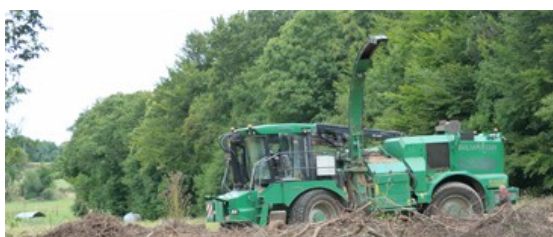
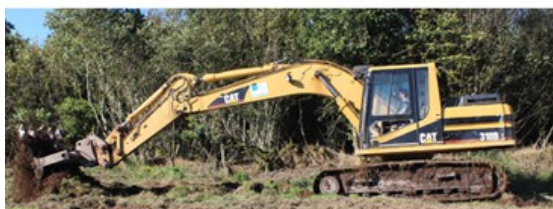
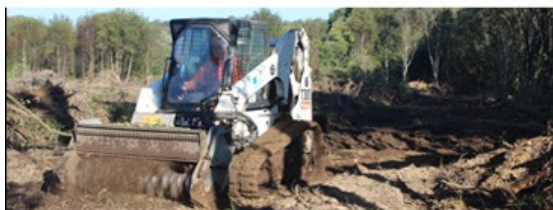
Concernant les travaux de finalisation de gestion des souches, l'ensemble des interventions ont eut lieu avec l'entreprise Danion de Mellionnec (22). Tout d'abord est intervenus une pelle a chenille équipée d'une dent ou d'un râteau qui avait pour objectif de dessoucher les plus gros systèmes racinaire implantés. Juste après, le passage d' un broyeur forestier a dent carbure monté sur un bob-cat a permis de broyer les restes de végétation enfrichée et les souches de petits diamètres. Ces deux opérations se sont déroulées fin août. Enfin et pour clôturer les opérations de suppression des souches un bulldozer équipé de chenilles larges est intervenus sur les secteurs restant a dessoucher pour permettre une gestion agricole sécurisées et rapide. La surface totale prévue en restauration de 8 ha 61 a 90 ca pour Mr Rouze et de 2 ha 41 a 29 ca pour Mr Perrot est donc atteinte. En cette année 2015 et après une première année 2014 consacrée au broyage-export et à la coupe des ligneux toute la partie restauration prévue sur deux années est réalisée hors mis la création chez Mr Rouze et Mr Perrot de 2 étrépages sur zone tourbeuse ainsi que la création d'une mare. Ces travaux seront réalisés en été 2016 et viendrons clore définitivement la partie restauration avant de basculer en entretien courant. En conclusion et depuis le début des travaux de restauration initiés en 2013 sur l'étang de Crazius (4 ha 18 a 09 ca) et en 2014 sur Faouedic et Keragathe le surface totale restaurée et de 15 ha 21 a et 28 ca.

Broyage- Dessouchage à la pelle mécanique – Broyage des petites souches avec un broyeur forestier

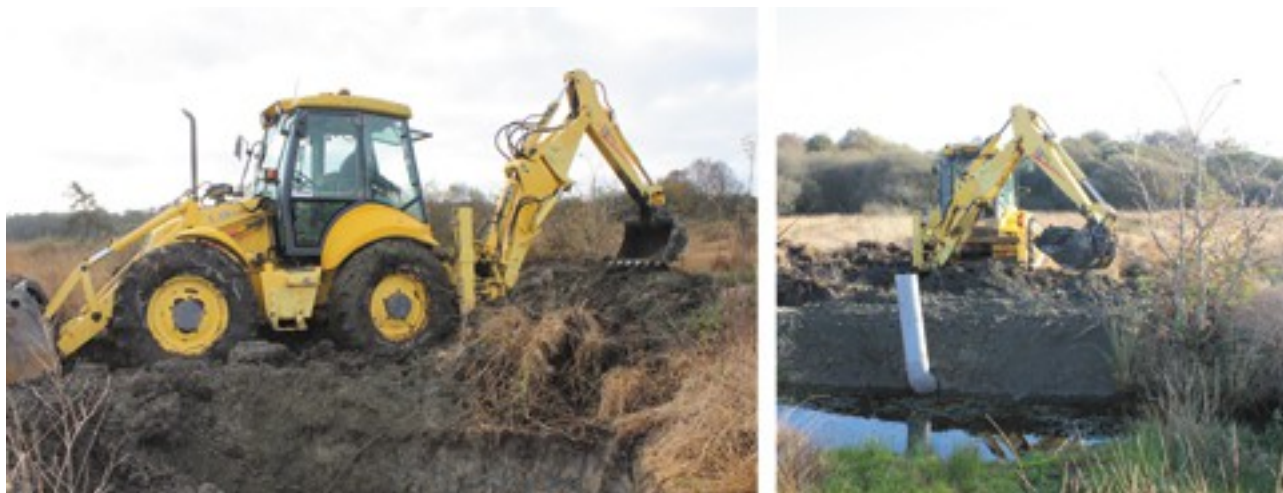
Réparation de l'ouvrage fuyard avec un tracto-pelle – Mise en place du tuyau PVC diamètre 200 mm

La restauration de l'hydrologie s'est poursuivie sur la réserve naturelle de Lan Bern lors d'une dernière demi-journée de travaux réalisés par l'entreprise LE GAC le mardi 10 novembre 2015. Les travaux ont consisté à reprendre un ouvrage situé le long de la parcelle pâturée par les chevaux qui avait été bouché en 2014. Assez rapidement en fin d'hiver 2014, cet ouvrage a été entaillé par le flux de l'eau, aboutissant à un abaissement considérable du niveau de l'eau. Cette situation était problématique à plus d'un titre, de nombreuses pontes de grenouilles rousses étaient situées dans ce secteur et ce sont retrouvées donc sans eau aboutissant à la quasi mortalité général des têtards. De plus l'objet premier de cet objectif est bien de ré-humidifier la zone et de ralentir le transit de l'eau, l'objectif n'était donc pas atteint. L'association AMV a donc pris contact avec l'entreprise IMERYYS et à fait une demande de « réparation » auprès de cette dernière ce qui a été accepté sans difficulté. Le 10 novembre durant une demi-journée un entrepreneur privé équipé d'un tractopelle est venu remettre en état l'ouvrage, un tuyau pvc de diamètre 200 mm a été installé. Ce tube permettra d'éviter l'érosion de l'ouvrage et permettra de gérer les niveaux d'eau (gestion des pontes de Grenouille rousse (*rana temporaria*) et réapparition de plusieurs pieds de flûteau nageant(*Luronium natans*)). Le bilan général est satisfaisant avec la création d'une cinquantaine d'ouvrages hydrauliques sur l'intégralité du site de Lan Bern couvrant une surface approximative de 15 ha. Ces réalisations en liens avec le premier plan de gestion de la réserve 2011-2015 permettent de relevé le niveau de nappe du site et donc de rendre plus hydromorphe les secteurs traités. Cela permet donc de diversifié les habitats et les rendre plus accueillants en particulier pour les espèces patrimoniales. L'autre aspect recherché et de rendre plus stable les habitats en ralentissant, voir en supprimant, la croissance et le développement de ligneux. En cette fin d'année 2015 le bilan est donc bon même si déjà un nouvel ouvrage toujours situé sur la parcelle de lande pâturée par les double poneys commence à s'entailler. Enfin une présentation sera réalisée par un retour d'expérience lors du colloque national « réparer la nature, l'exemple des zones humides » à Brest Océanopolis les 3 et 4 février 2016.

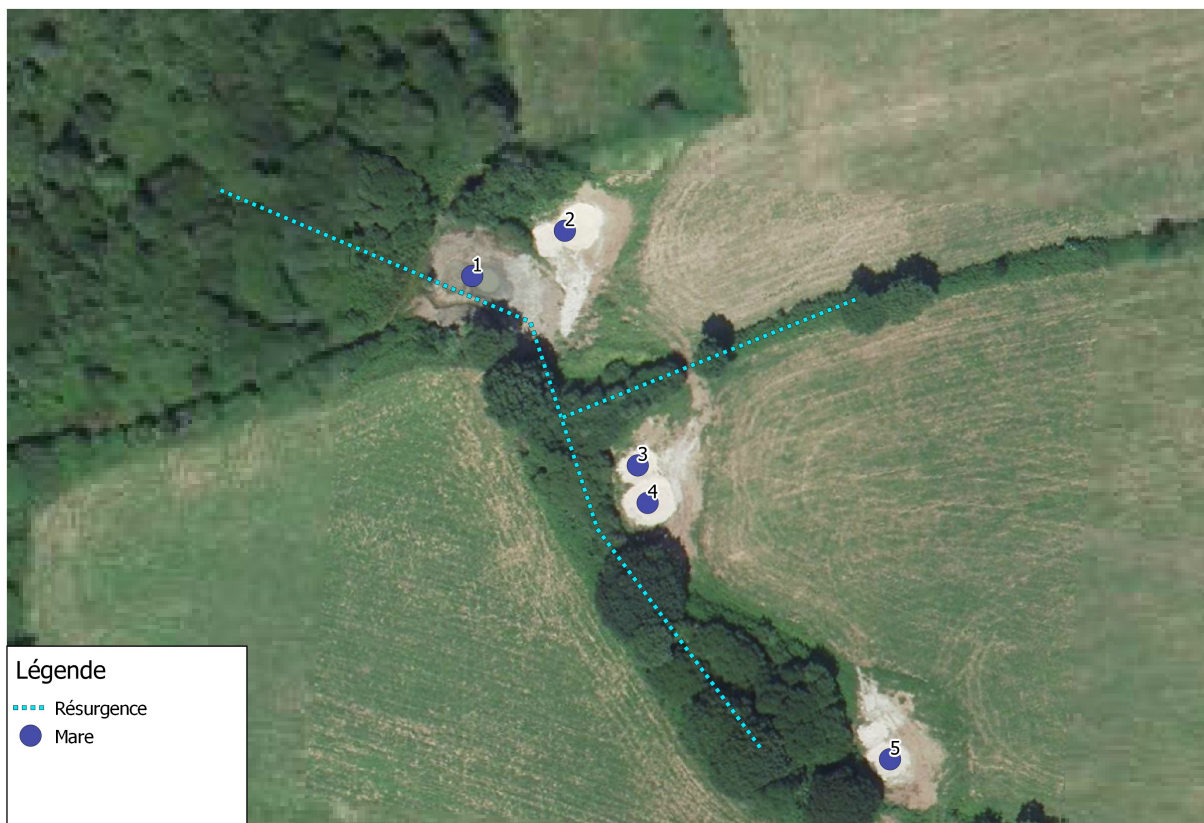
Les mares ont été creusées à proximités immédiates de résurgences, mais ne sont pas immédiatement alimentées par ces dernières. Sur les 5 mares créées, seulement la mare 1 était encore en eau au moment de la prospection. Attention, une mare à sec en cette période n'est pas forcément synonyme d'une site inintéressant pour la faune ou la flore. Certaines mares temporaires, qui s'assèchent donc une partie de l'année, peuvent abriter une biodiversité spécifique et sont donc pertinentes. Malheureusement dans notre cas, les 4 autres mares ne présentent aucune traces d'hydromorphie, que ce soit au niveau du sol ou de la végétation. Ces trous ne jouent donc pas vraiment un rôle de mare et présentent donc intérêt plus que faible pour la biodiversité.

Cartographie des mares de Moustrougant. (AMV).

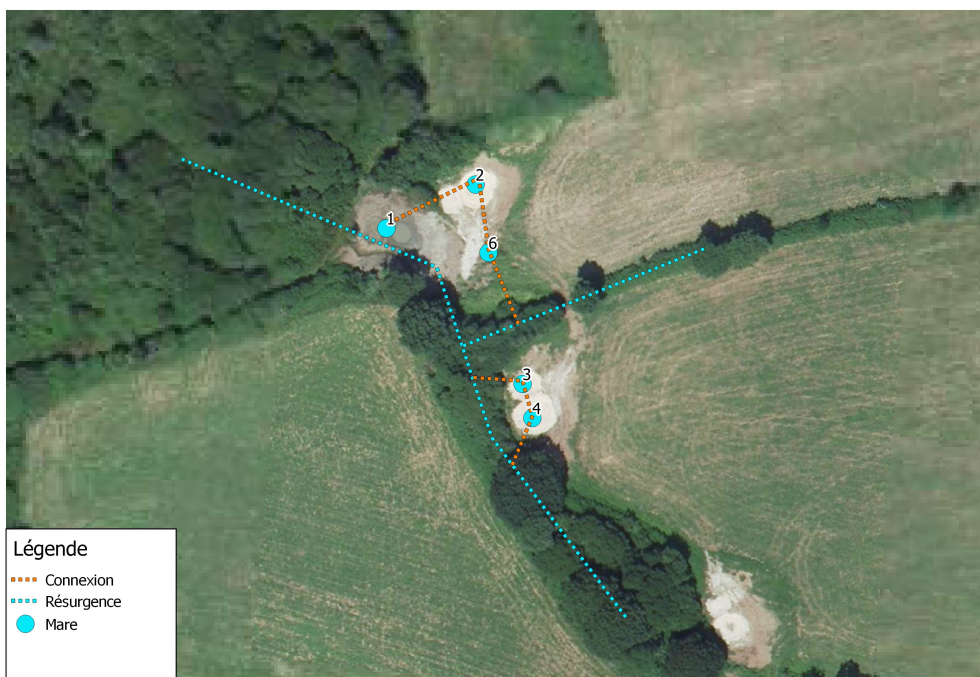
Cartographie des mares de Moustrogant, propositions de gestion (AMV)

Parmi les 5 mares creusées, seule la mare numéro 1 joue son rôle en terme de biodiversité. Cela s'explique par le fait que cette mare s'est naturellement connectée à une résurgence et quel est donc la seule mare a rester suffisamment en eau. Il semblerait donc intéressant de favoriser cette connexion pour les autres mares, afin de tendre vers un chapelet de mares plus ou moins connectées.

La mare n°5 est trop éloignée des résurgences, nous proposons donc de l'abandonner et de creuser une nouvelle mare à la place (n°6).
