## III.5- EFFET SUR L'ENVIRONNEMENT HUMAIN ET COMMODITÉ DU VOISINAGE

**CMGO**  
**Carrière de la Croix Gibat**  
**Communes de TREGUEUX & YFFINIAC - 22**  
 -----  
**SIMULATION DES NIVEAUX SONORES**  
**AU 1/3000**  
**(sur phase 2 - période 2022-2025)**

- dans l'environnement **de la carrière de l'établissement CMGO, située au lieu-dit «La Croix-Gibat», à Trégueux (22 950),**
- à la date du **17/10/2013**
- **en période diurne,**
- pour les conditions définies dans les paragraphes suivants,

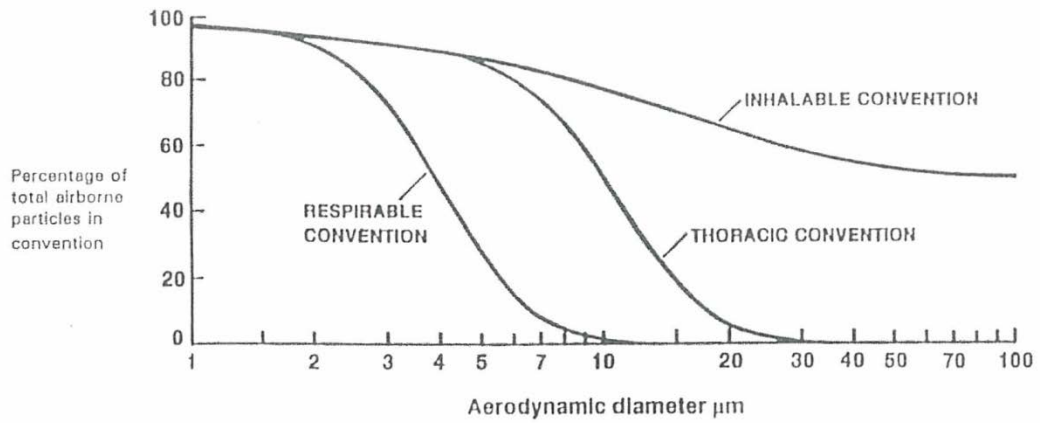
La figure suivante illustre les standards d'échantillonnage.

Pourcentage des fractions inhalables, thoracique et alvéolaire sur le total des particules en suspension dans l'air, Source: EN 481.

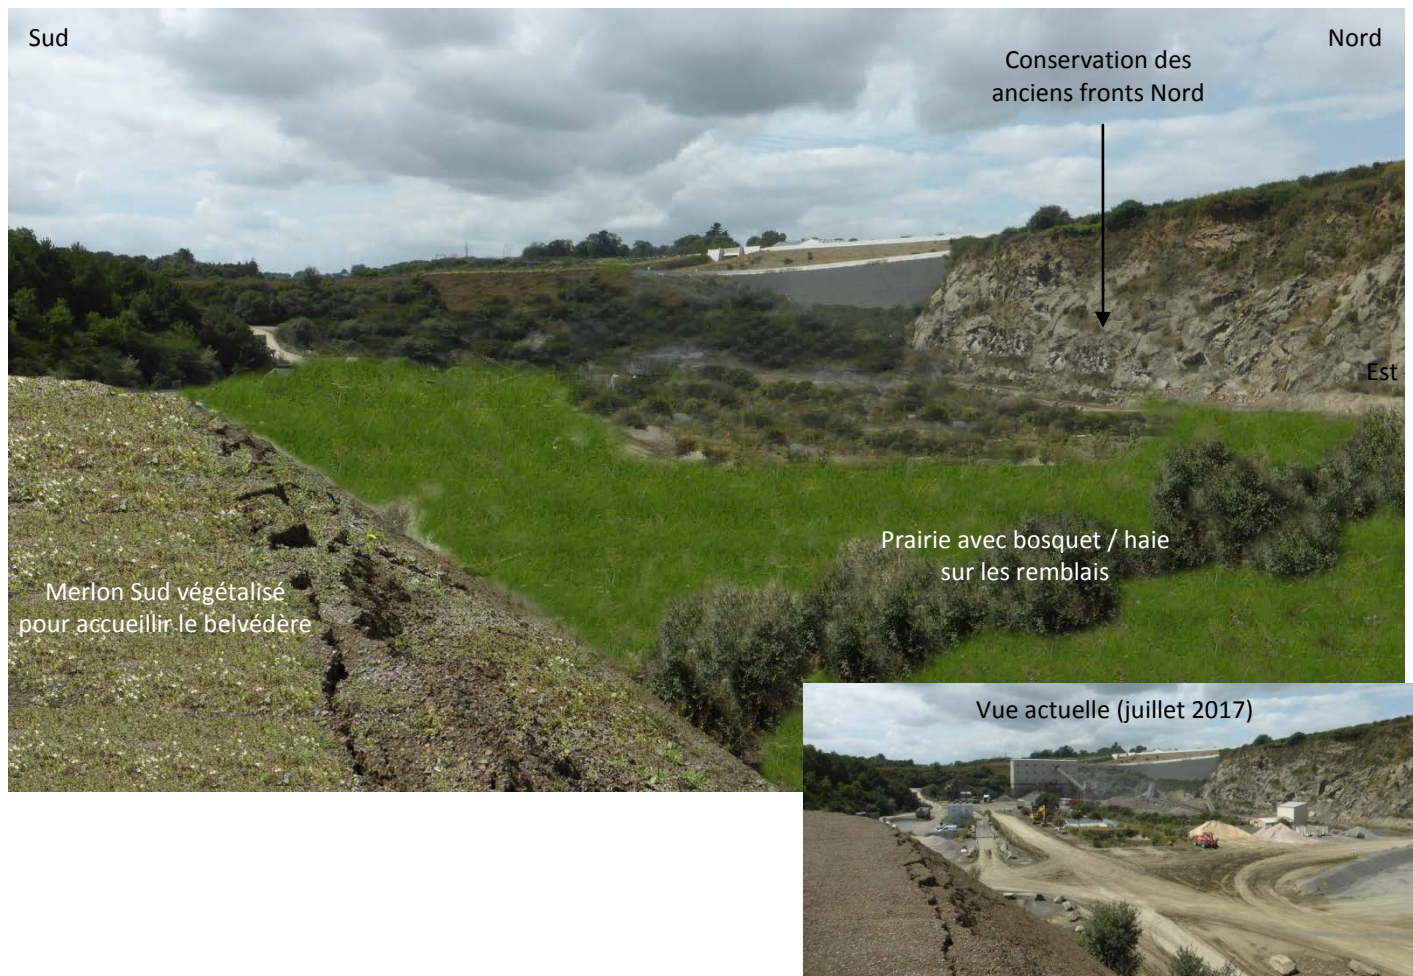
Photomontage n°3 : vue sur la carrière remise en état depuis le futur belvédère au Sud

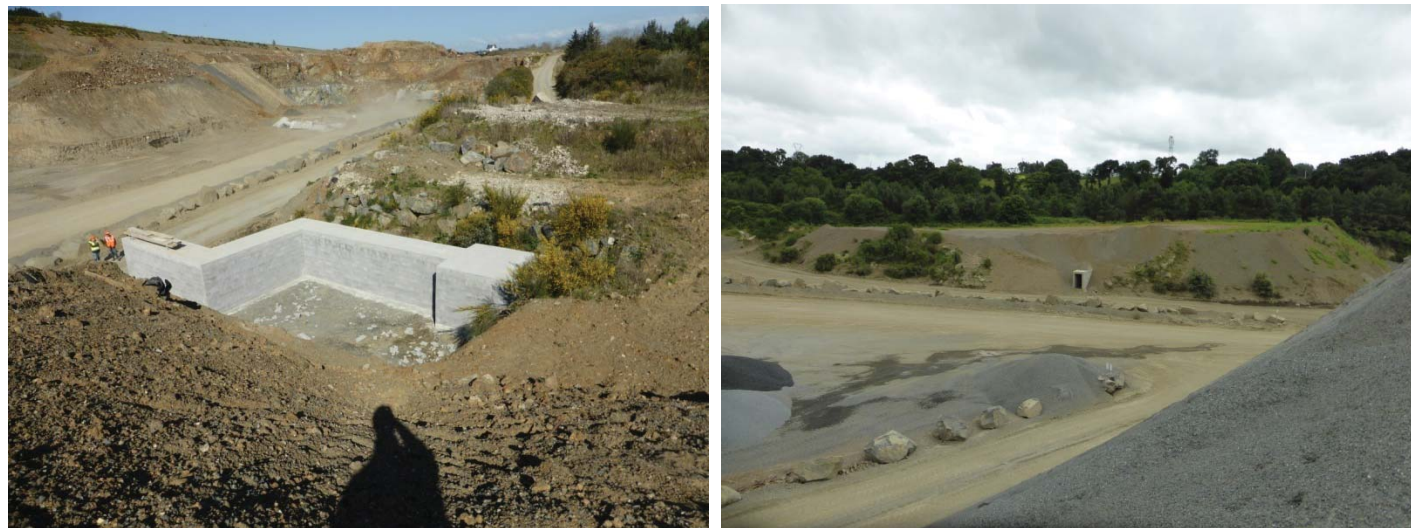
Les photographies ci-dessous illustrent l'aspect de l'aménagement en fin de construction (à gauche) et après recouvrement (à droite). En l'état, il reste à réaliser le parement en enrochement et à l'aménagement paysager au dessus (belvédère).

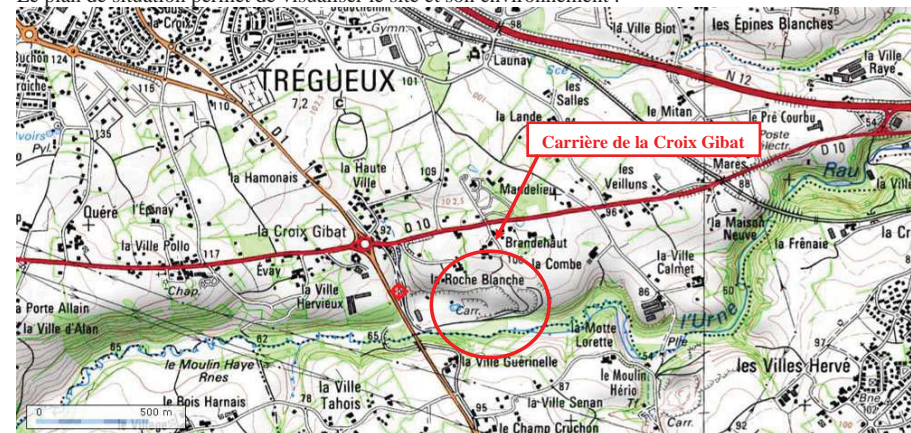
Le plan de situation permet de visualiser le site et son environnement :

L'environnement proche est de type rural, avec un habitat dispersé.

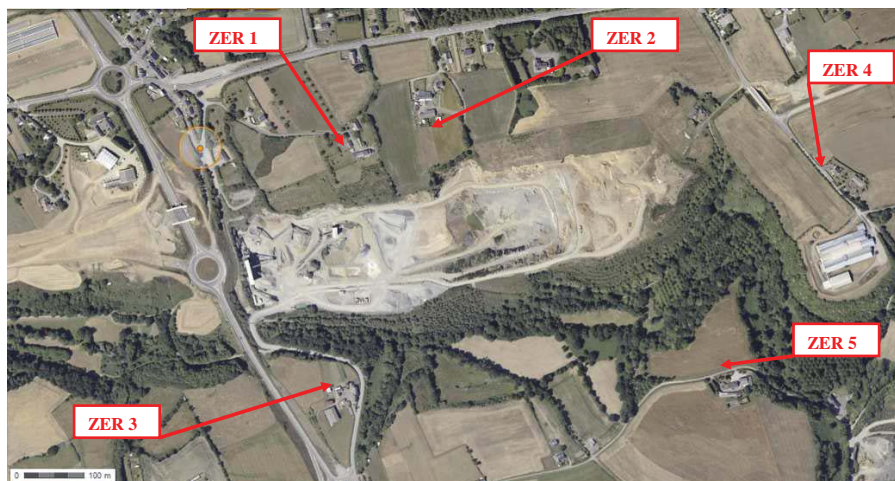
La vue aérienne ancienne suivante présente la localisation des emplacements de mesurages :

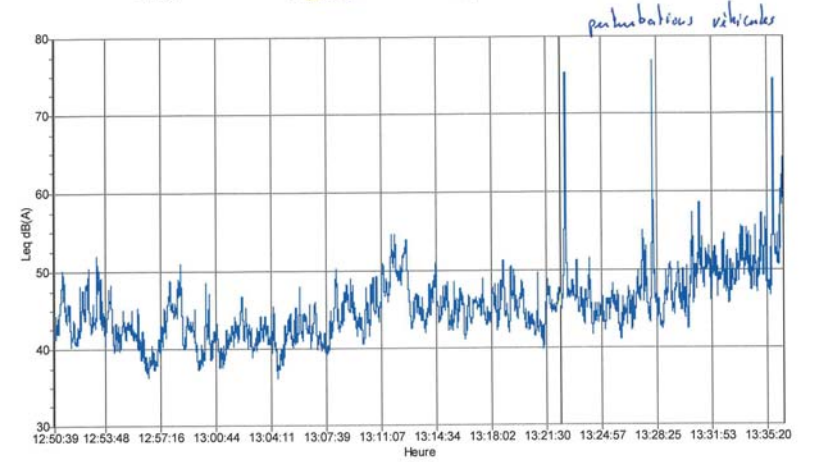
Repère 1	Entre les repères	Somme Repères	Repère 2
12:50:39	Durée: 00:31:49	Durée: 00:13:53	13:22:27
44.4dB	Leq 45.0dB	Leq 54.4dB	45.4dB

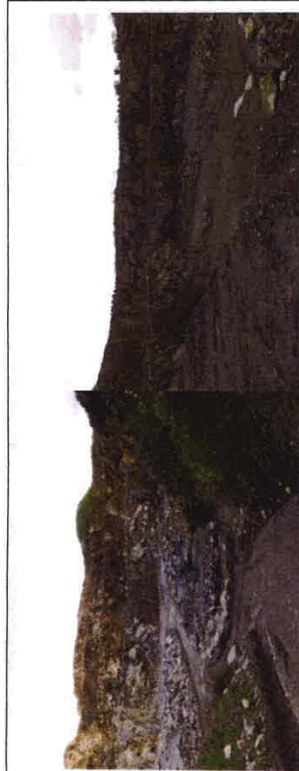
Figure 2 : Vues générales de la carrière depuis le rebord ouest (à gauche) et vers l'angle sud-est (à droite).

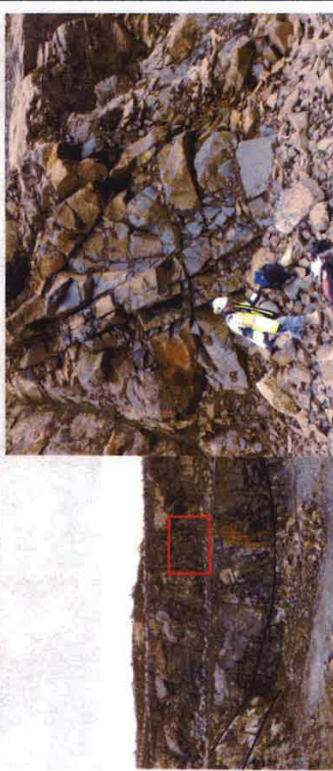
Figure 3 : Mur et toit du sill doléritique (en noir) et filon connecté (en rouge).

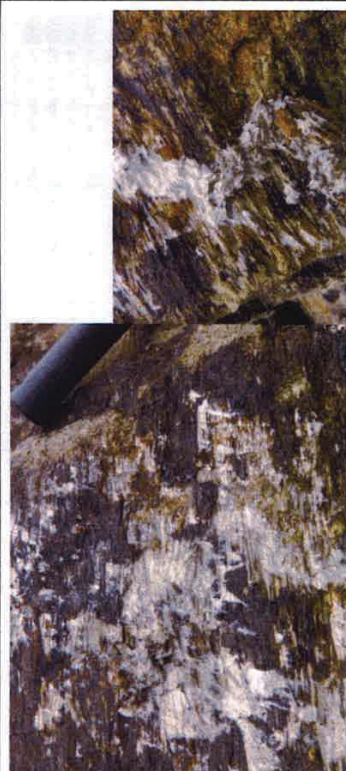
Figure 4 : Exemples de plans porteurs de cristallisations fibreuses d'amphibole verte. Ces fibres sont blanches par l'altération et dissocées en fibrilles asbestiformes.

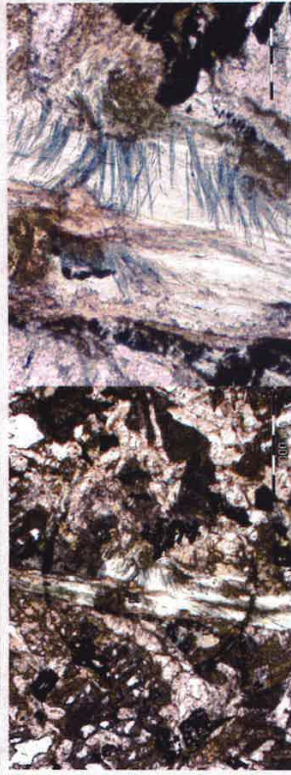
Figure 6 : Vaine à chlorite et à fibres de ferro-hornblende, observée dans l'échantillon CGB007-A.

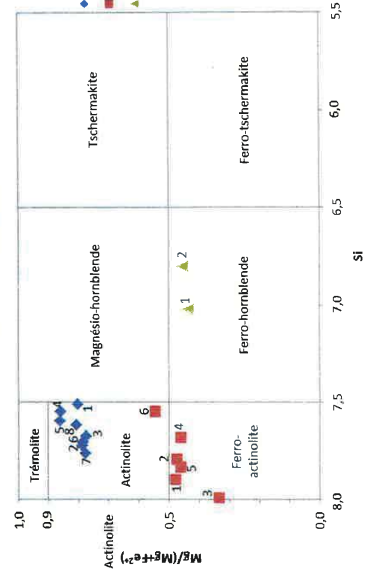
Figure 7 : Composition chimique des amphiboles analysées dans les échantillons de La Croix Gibat.

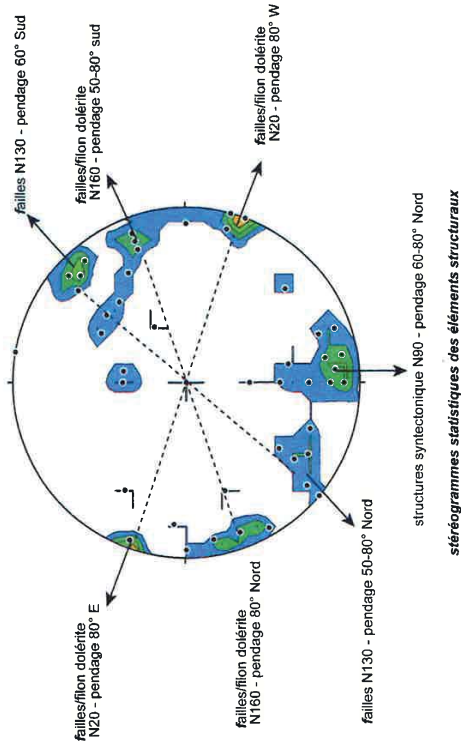
stéréogrammes statistiques des éléments structuraux

Fig. 3 : stéréogrammes des éléments structuraux (failles, filions) mesurés dans la carrière de la Croix Gibat

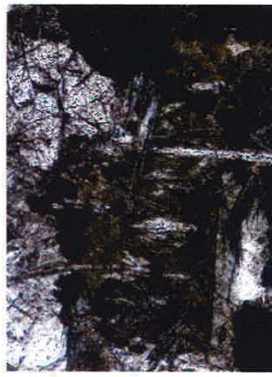
- ✓ Texture doléritique
- ✓ Paragénèse :
  - feldspaths plagioclases automorphes en partie séricitisés
  - clinopyroxènes très altérés, en majeure partie rétrotransformés en amas d'amphiboles+chlorites+opaques. Présence locale de petites fibres d'actinote (plus coloré à la lumière naturelle que sur l'échantillon précédé) d'environ 0,5 mm de longueur ; l'actinote se présente sous plusieurs formes (prismatique et en fines aiguilles disséminées).
  - minéraux opaques, dont certains en inclusion dans les pyroxènes.

Il s'agit d'une dolérite (dyke) en grande partie rétrotransformée et dont l'altération est constituée principalement par des hydroxydes de fer, de la biotite, de la chlorite et de l'actinote en amas non fibreux mais dans lesquelles on note la présence ponctuelle de petites fibres "fourchues" d'actinote.

Échantillon CG8 – zone riche en fibres d'actinote

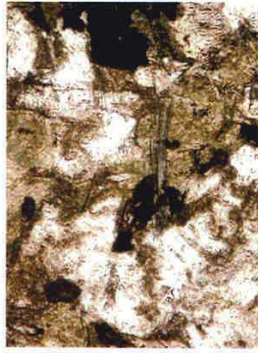
- ✓ Texture doléritique identique à CG8
- ✓ Paragénèse :
  - feldspaths plagioclases automorphes en partie séricitisés
  - clinopyroxènes altérés de manière diffuse, en majeure partie rétrotransformés en amas d'amphiboles+chlorites+opaques en amas non fibreux. Présence rare de petites fibres aciculaires d'actinote d'environ 0,5 mm de longueur (≈ CG8) ;
  - minéraux opaques, dont certains en inclusion dans les pyroxènes.

Il s'agit d'une dolérite (dyke) en grande partie rétrotransformée pratiquement identique à CG8 mais avec de rares fibres/aiguilles d'actinote, la rétrotransformose se manifestant par des amas non fibreux.

Échantillon CG5 – rare fibre/aiguille d'actinote dans matrice doléritique amphibolitisée

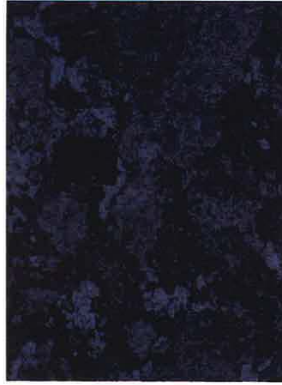
La rétromorphose (type schiste vert) se manifeste par la cristallisation de chlorite + épidote + séricite mais sans développement de formes d'amphiboles fibreuses. On observe la présence de petites veines de carbonates (pas de fibres) et de quartz.

Il s'agit d'une amphibolite massive à grenats en partie rétrotransformée.

Échantillon CG6 – hornblende + grenats (gauche) et chlorite + plagioclase (droite)
