**Présentation et compte-rendu du dernier
Comité de Suivi du Site (21 décembre 2023)**

Réunion de Comité de suivi de site annuel 2022 - 2023

Imerys Glomel | 2023
Comité de Suivi du Site

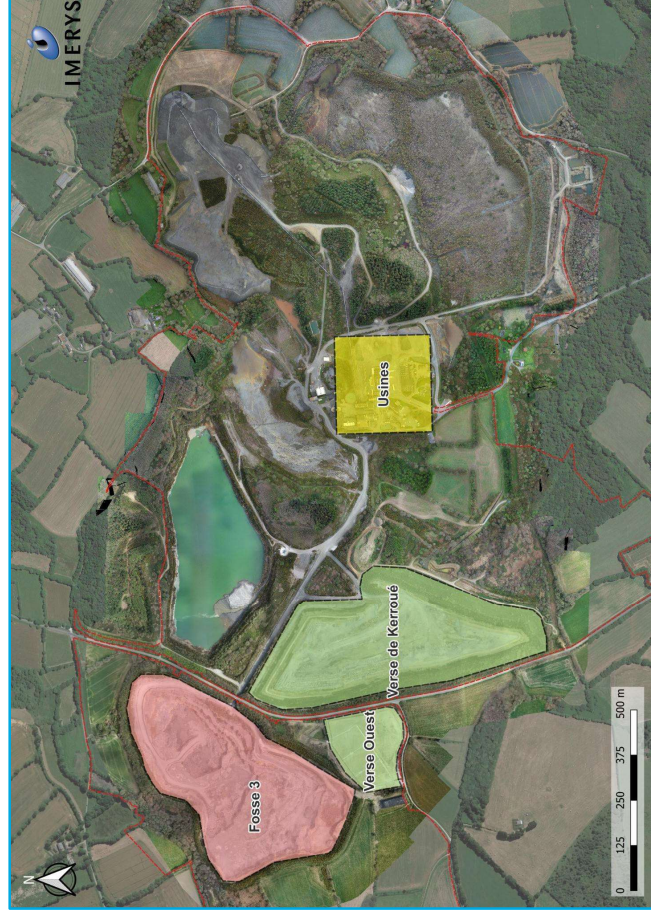
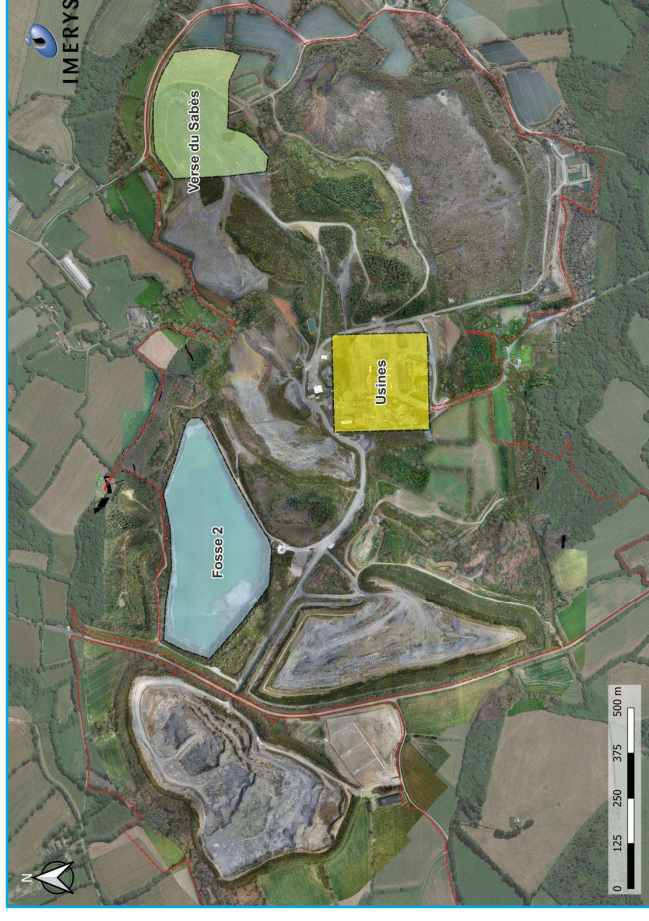
De l'extraction des schistes à la Kerphalite (andalousite de Glomel)

- **Extraction des schistes à Andalousite (1 011 kT en 2022) :**
- 444 Kt de roches non valorisées
 - Stockage sur la **verse de Kerroué** : 393 kT
 - Stockage sur la **verse Ouest** : 51 kT
- **Traitement du minerais (567 kT/an) :**
- Génération de 2 sortes de stériles :
 - Stériles humides dans la **Fosse 2** : 256 kT
 - Stériles secs sur la **verse du Sabès** : 251 kT

60 kT de produit fini

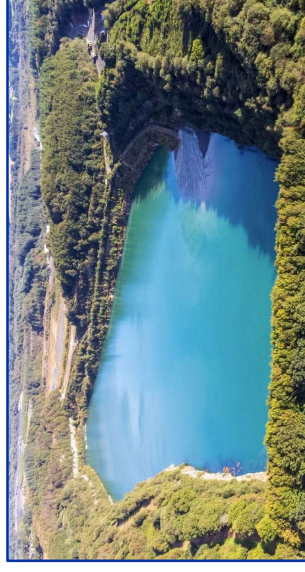
Le circuit des eaux

- 1er traitement au lait de chaux avec précipitation des hydroxydes dans la fosse 2
- 2eme traitement au lait de chaux puis décantation dans 4 bassins successifs avant rejet dans le milieu naturel
- Possibilité de moduler les flux et le traitement pour réguler le rejet d'eau dans l'environnement

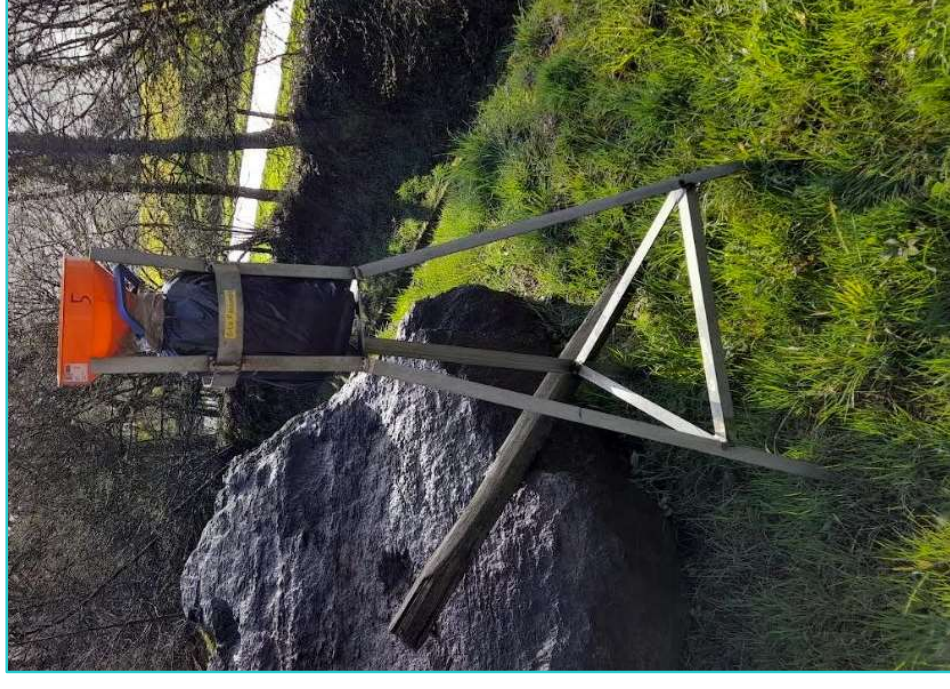
Bilan environnemental 2022 - Retombées de poussières

- D'après la norme **NF X 43-014** détermination des retombées atmosphériques totales par la méthode des jauges Owen (Novembre 2017)
- Doit être constitué d'un récipient d'une capacité suffisante (10L) et d'un entonnoir de **diamètre externe entre 200 et 300 mm**
- Sac poubelle opaque pour **éviter la prolifération d'algues**
- Placé à une **hauteur entre 1,5 et 2m** sur une durée de **1 mois +/- 3 jours** dans une **zone dégagée tout autour du site**
- **2 campagnes** de mesures **par an** composé de **7 jauges**
- Réalisé par le laboratoire **Socotec** selon la norme en vigueur

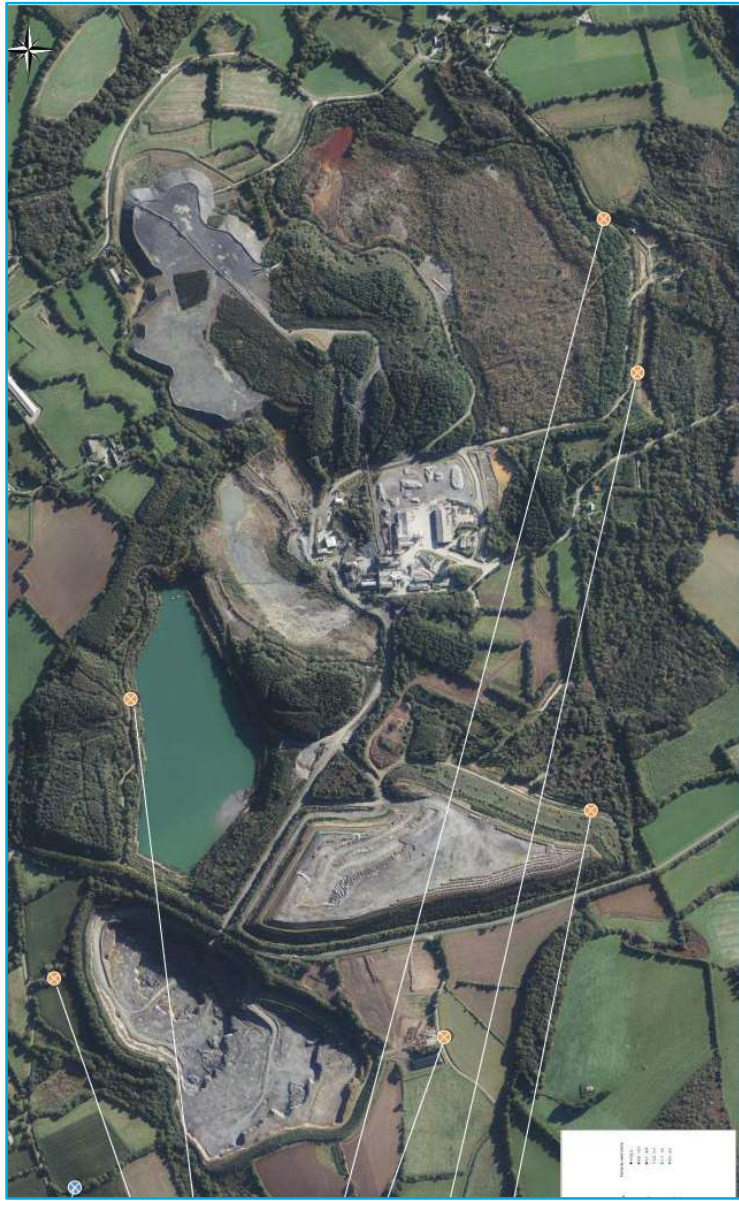
Bilan environnemental 2022 - Retombées de poussières

- **63,3 mm de précipitation** pour la première campagne
- **161,9 mm de précipitation** pour la deuxième campagne

2022	Avril (mg/m2/jour)	Novembre (mg/m2/jour)	Moyenne annuel (mg/m2/jour)	Seuil (mg/m2/j our)
Kerbiquet	96	181	139	<500
Kersioc'h	218	225	222	
Guermeur	101	169	135	
Le Faouedic	114	204	159	
Kersaisy	118	379	249	
Guerphales	118	191	155	
Kergroaz	99	210	155

⇒ Résultats conformes à la réglementation

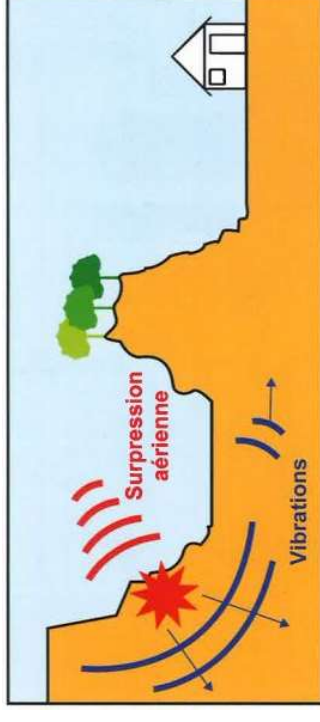
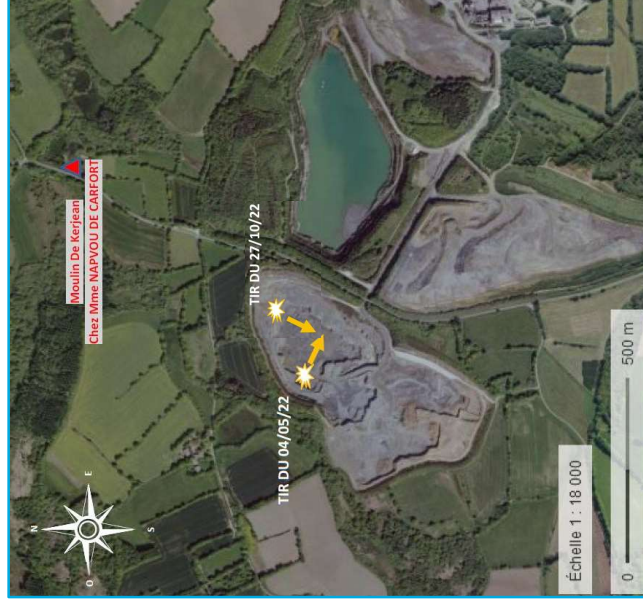
Bilan environnemental 2022 - Mesures de Vibrations

- 2 paramètres : **Surpression acoustique** et **Vitesse particulaire** du tir
- **La surpression aérienne** : transmission de l'onde dans l'air : seuil de **max 125 dBL**
 - Risques : **120 dBL** □ Légère vibration des vitrages, oscillations des lustres
 - **140 dBL** □ Bris des vitres les plus fragiles
 - **170 dBL** □ Bris de tous les vitrages non traités spécifiquement
- **La vitesse particulaire** : propagation d'une onde de choc dans le sol
 - Risques : fissuration des bâtiments □ limite de **10 mm/s** pour les habitations. Limité à **5 mm/s pour Imerys Glomel**
- Moyens de réduction : charge unitaire, retard entre les détonations, bourrages dans les explosifs
- **1 mesure par semestre** selon la norme en vigueur par le laboratoire Socotec

Surpression aérienne		Vitesse particulaire	
	S1 2022	S2 2022	S1 2022	S2 2022
Mesures	< 110	< 110	< 0,5	< 0,5
Seuil	125 dBL		5 mm/s

⇒ **Mesures inférieures aux seuils réglementaires**

- Y a t-il un lien entre la charge du tir et les vibrations/surpression ? La variation de la charge totale et de la charge unitaire permet d'influencer les vibrations. La surpression aérienne est très dépendante des conditions météorologiques.
- La surpression aérienne est un paramètre non maîtrisable, ce qui est assez inquiétant, mais qu'est ce qu'on peut faire ? La surpression aérienne ne génère pas de dommage sur le bâti des habitations.

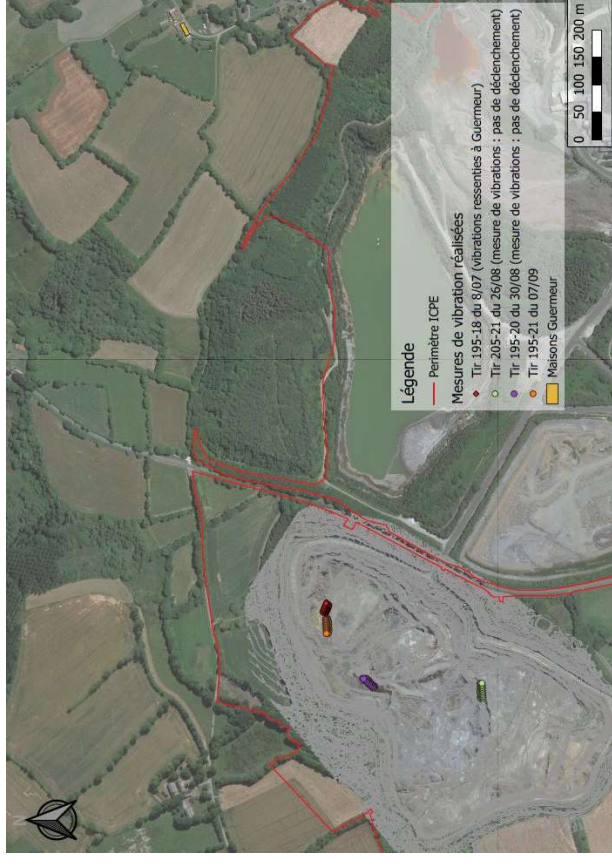
- **3 mesures de vibrations complémentaire** les 26 août, 30 août et 7 septembre au village de Guermeur
- Contrôle de vibrations réalisé par **Titanobel**
- Tirs de mines situés à différents endroits du gisement pour étudier plusieurs direction par rapport au village de Guermeur
- **Pas de déclenchement** du sismographe

Surpression aérienne			Vibrations		
	1	2	3	1	2	3
Mesures	< 110	< 110	< 110	< 0,5	< 0,5	< 0,5
Seuil	125 dBL			5 mm/s

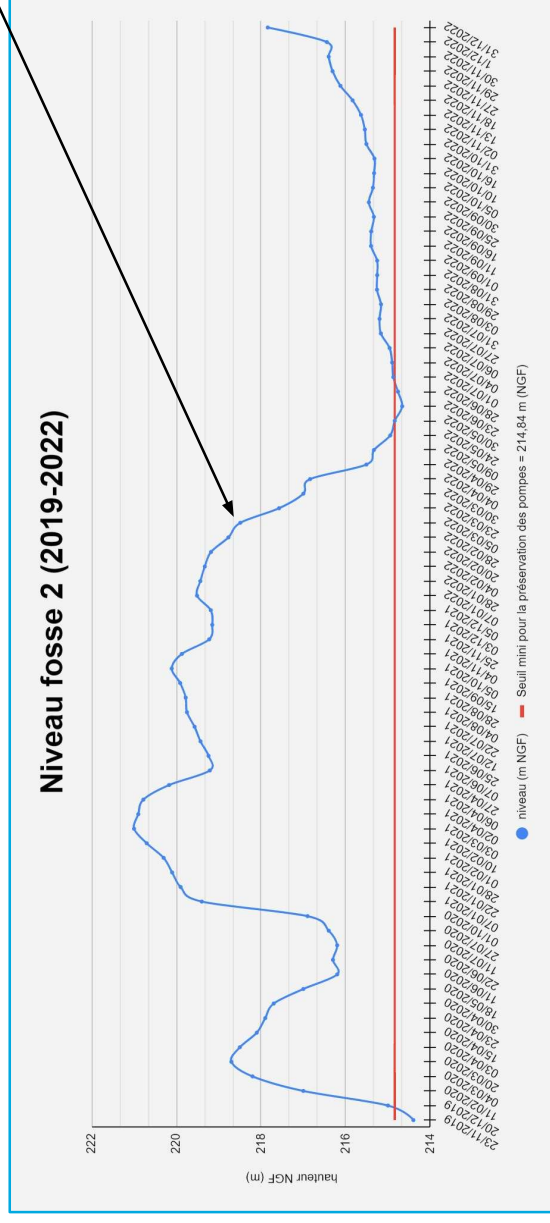
- Evolution du niveau d'eau en fosse 2

Activation du rejet direct début 2022

- **Demande de dérogation** émise fin 2021 : dans un contexte de niveau de la fosse 2 approchant le positionnement des pompes intermédiaires et les besoins de sortir de l'eau tout en respectant les seuils fixés dans l'AP, le site a sollicité un APC pour permettre de sortir un rejet autorisé à 1 mg/l en Fer.
- **10 février 2022** -> obtention de l'APC pour rejet du site avec une concentration en fer jusqu'à 1 mg/l et jusqu'au 31 mars 2022 avec des suivis réguliers (débits Ellé et transmission des résultats)

=> A l'issue des suivis réalisés : pas de dépassements constatés - la mise en service du rejet direct via sodimat 1 a permis de réguler un traitement en amont de la fosse 2 avec des concentrations en sortie plus homogènes

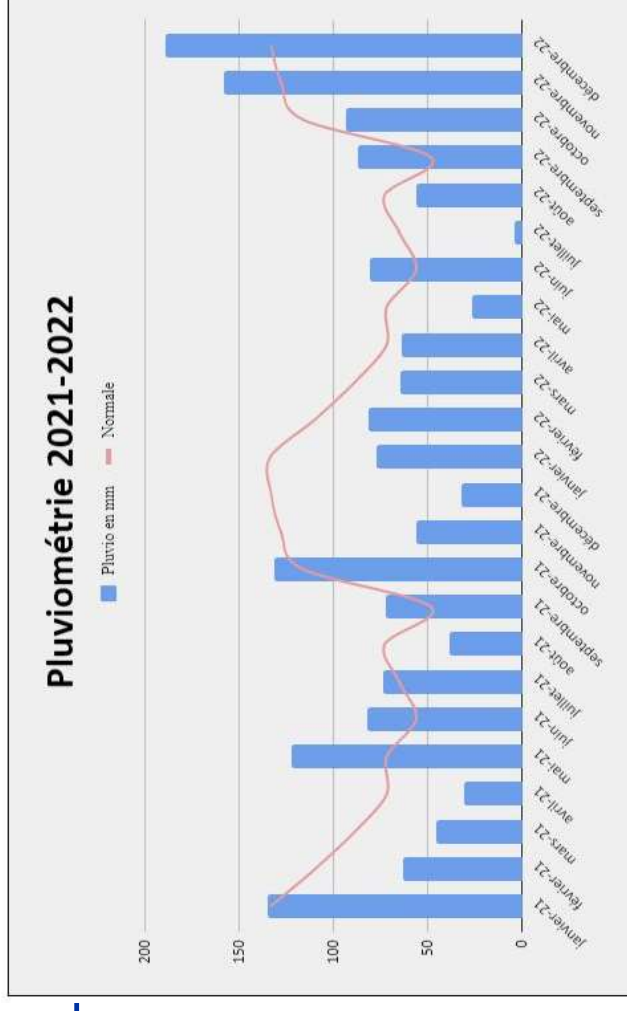
moy 2001-2020

- Pluviométrie 2022 :
 - **2022** : année marquée par de faibles précipitations par rapport à la normale dès la fin de l'année 2021 (4 mm en juillet)
- Impact sur suivi faune-flore : pas de pêche électrique réalisée en 2022

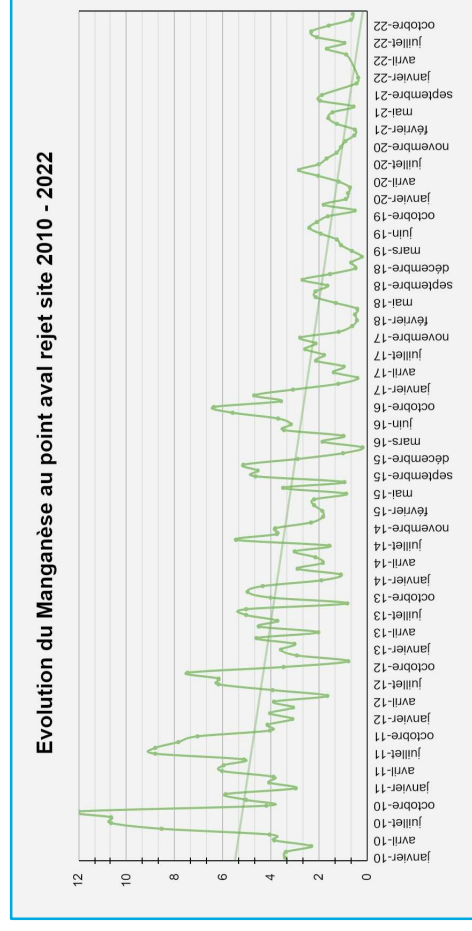
- Al et Fe Éléments naturellement présents dilués par notre rejet

- SO4 et Mn Présence de ces éléments dans nos rejets : **Travaux en cours pour réduire les concentrations en manganèse de nos rejets**

⇒ Moyenne Manganèse 2022 au point aval rejet : **1,34 mg/L**

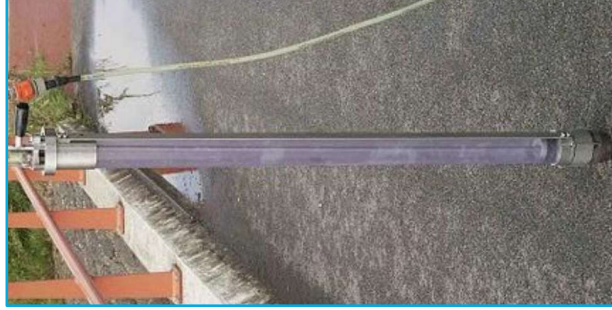
Analyse des sédiments du Crazius

- Chiffrage **prélèvement** et **analyses** des sédiments de l'étang du Crazius

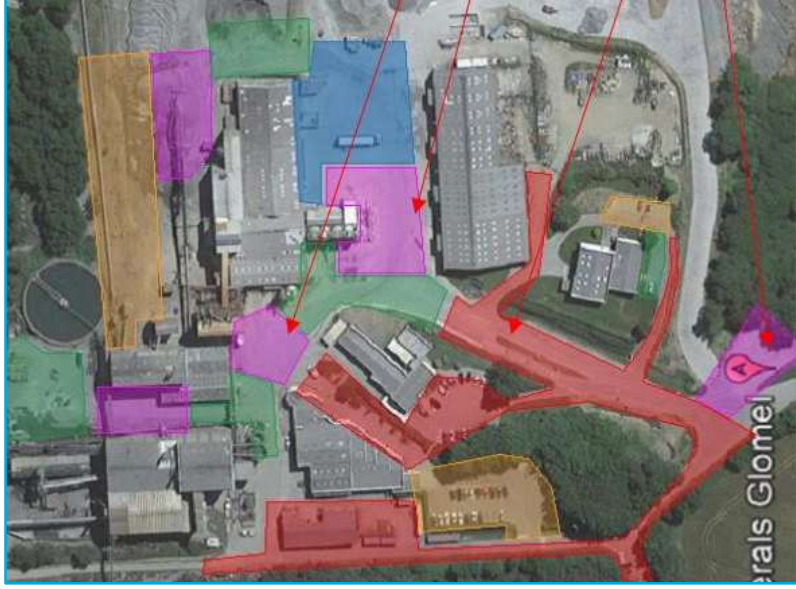
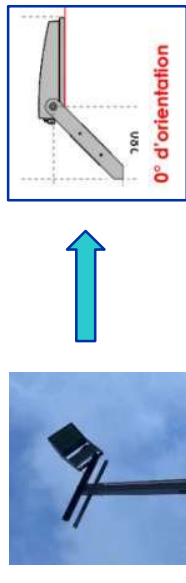
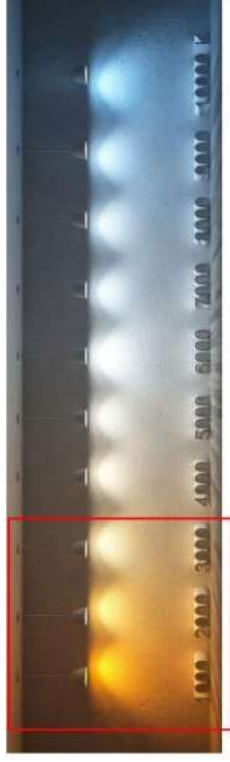
-> novembre 2022 : diagnostic éclairage du site avec niveau de risque de pollution lumineuse et définition des actions pour limiter l'éclairement en dehors du site.

- Réglage de l'inclinaison des foyers LED :
- Changement de certains projecteurs LED pour être en conformité avec la teinte :

- Température de couleur (teinte de la lumière) : 3000K maximum autorisé

⇒ A ce jour : abaissement de tous les luminaires, 30 luminaires changés, zones peu fréquentées éteintes la nuit.

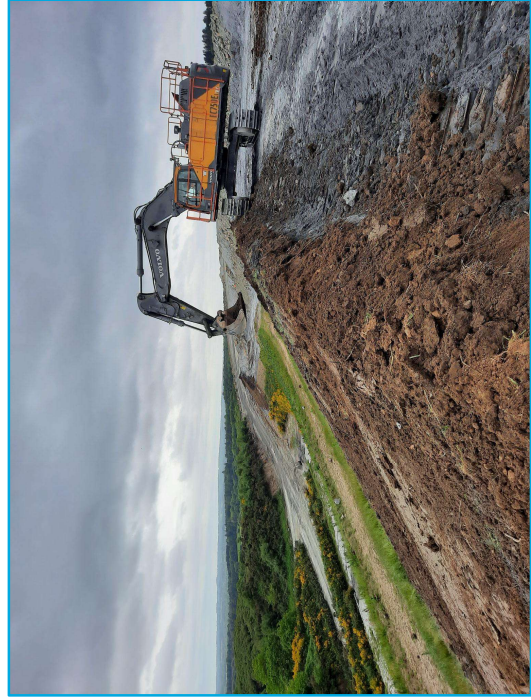
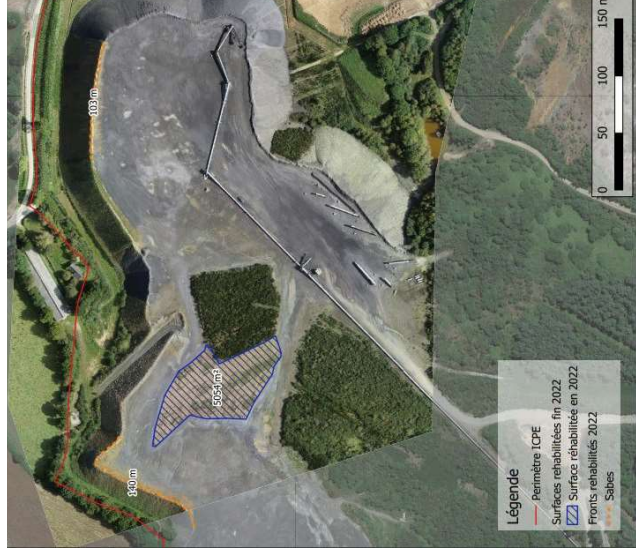
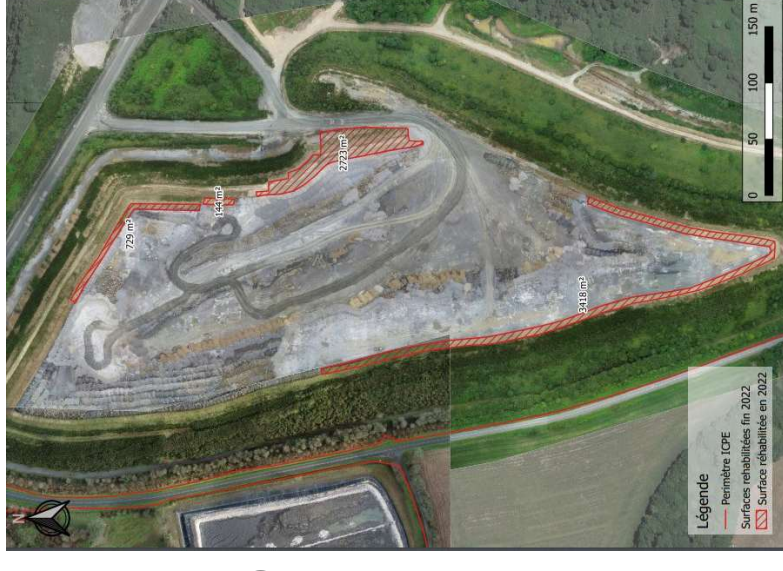
- Verses de Kerroué et du Sabès

- Mise en œuvre d'une **couche d'étanchéité (PS)** puis de **terre végétale** à la pelleuse
 - Ensemencement avec des graines mellifères pour la **favorisation des insectes pollinisateurs**
- ⇒ **7 014 m²** réhabilités en 2022 sur la verse de Kerroué (PS + Terre végétale + semis d'herbe)
- ⇒ **5 054 m²** réhabilités en 2022 sur la verse du Sabès (PS + Terre végétale + semis d'herbe)
