ATLAS DES ZONES INONDABLES – L'HYÈRES

Cours d'eau	Rive	Département	Commune	Lieu-dit	Date de la visite
L'Hyères	Gauche	Côtes d'Armor	Carnoët	Le Moulin de l'Hyères	03/09/09

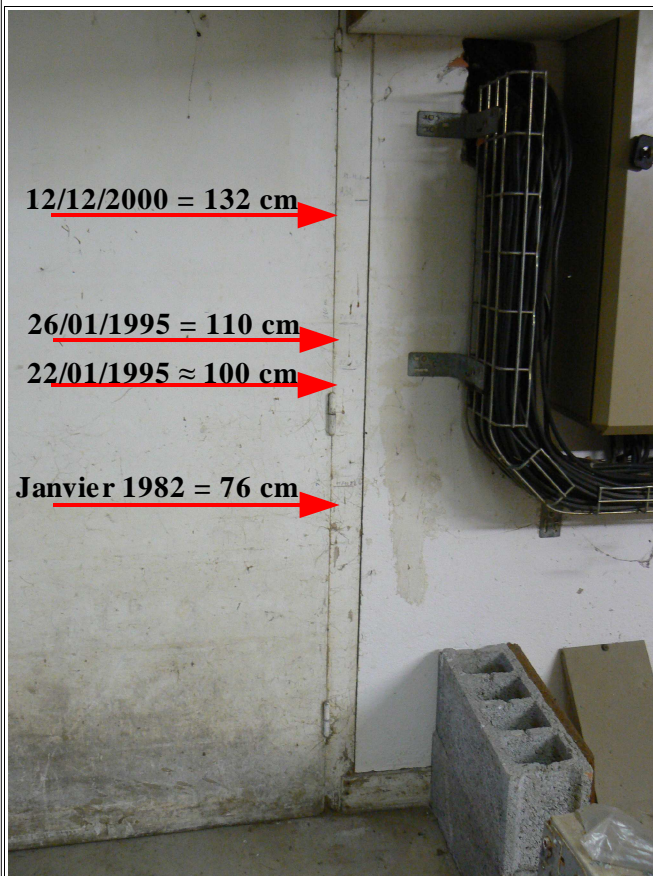
Photo 01 - Local en rez de chaussée du bâtiment administratif

Le moulin de l'Hyères a subi plusieurs inondations comme en témoignent des laisses de crue recensées au rez de chaussée du bâtiment administratif (cf. photos n°01 et 02)

DATE	HAUTEUR
Janvier 1982	76 cm
22/01/1995	≈ 100 cm
26/01/1995	110 cm
12/12/2000	132 cm
