# Plan de Prévention des Risques Littoraux et d'inondation (PPRL-i) des communes de Louannec et de Perros-Guirec

## PHASE 1: ANALYSE DU SITE

RAPPORT

**DATE :** MARS 2020

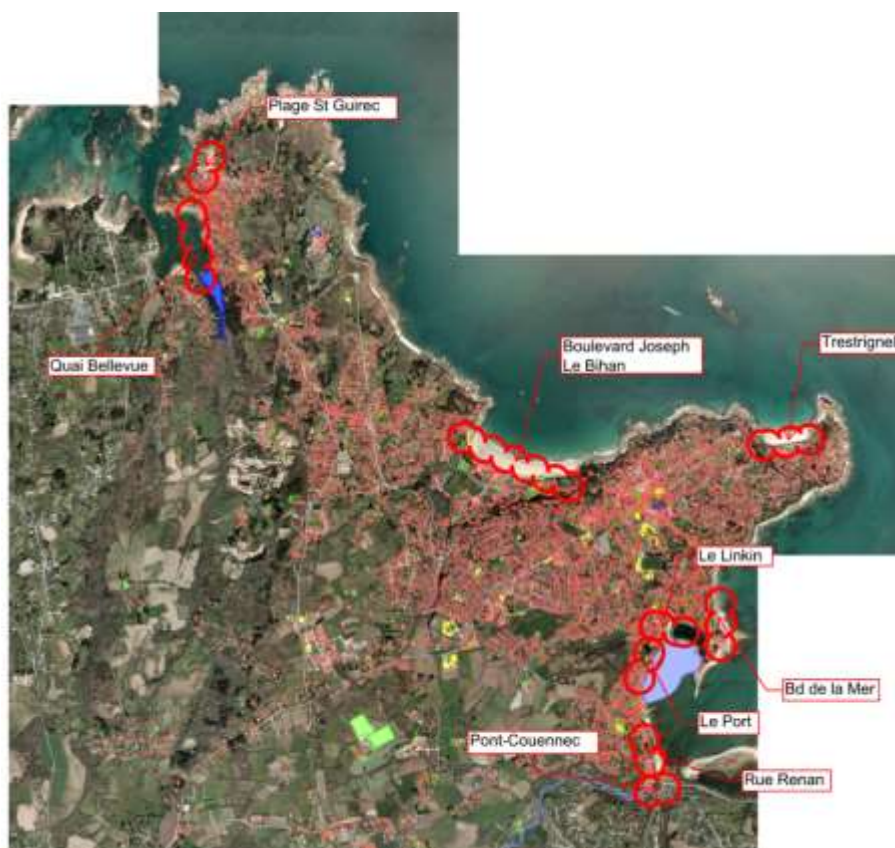
**Fig. 76. Vue aérienne des zones pouvant être touchées par la houle sur la commune de Perros-Guirec (Source : Ville de Perros-Guirec)**

- Pont-Gouennec ;
- Rue Ernest Renan ;
- Rue Anatole Le Braz au port de Perros-Guirec ;
- Le Linkin ;
- Boulevard de la Mer partie basse ;
- Trestrignel ;
- Boulevard Joseph Le Bihan à Trestraou;
- Quai de Bellevue dans le port de Ploumanac'h ;
- Plage de Saint-Guirec.

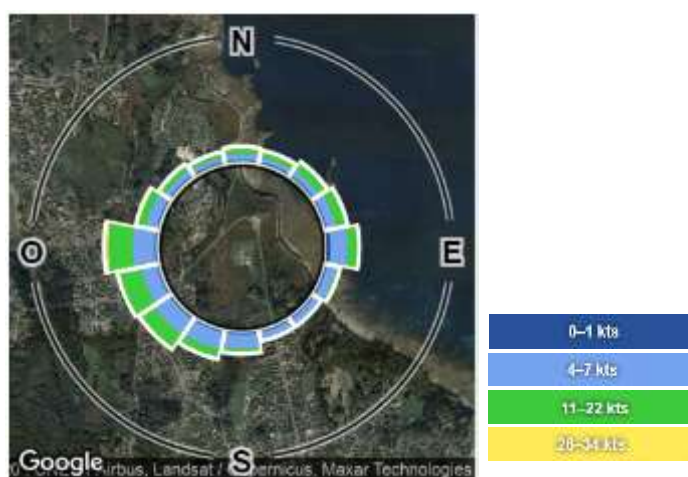
**Fig. 99. Rose des vents de la direction et répartition de la force du vent – sémaphore de Ploumanach (Source : WindFinder, fr.windfinder.com, consulté en Février 2020)**

Mois	Janv.	Fév.	Mars	Avr.	Mai	Juin	Juil.	Août	Sept.	Oct.	Nov.	Déc.
Direction dominante	OSO	O	O	N	ONO	ONO	O	O	ONO	SO	OSO	SO

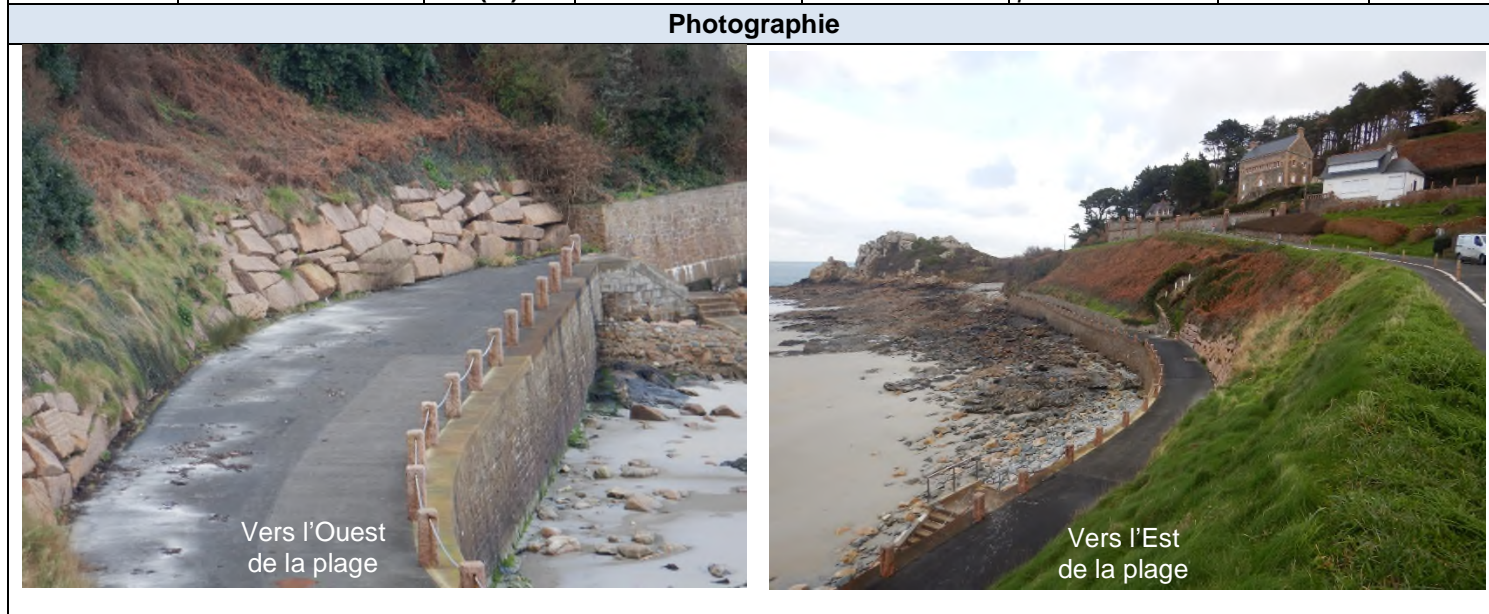
**FICHE OUVRAGE**  
**AR 100 et AR 101 à Trestrignel – PERROS-GUIREC**

Dimensions							
<b>Longueur (m)</b>	1 <sup>er</sup> niveau : 540 m 2 <sup>ème</sup> niveau : <i>pas de données</i>	<b>Largeur moyenne en crête (m)</b>	1 <sup>er</sup> niveau : 2,50 m environ 2 <sup>ème</sup> niveau : <i>pas de données</i>	<b>Surface du mur (m<sup>2</sup>)</b>	1 <sup>er</sup> niveau : 3150m <sup>2</sup> 2 <sup>ème</sup> niveau : <i>pas de données</i>	<b>Cote de protection (mIGN69)</b>	<b>Non levée</b>
