Note d'information complémentaire

Cale existante des 4 vaux

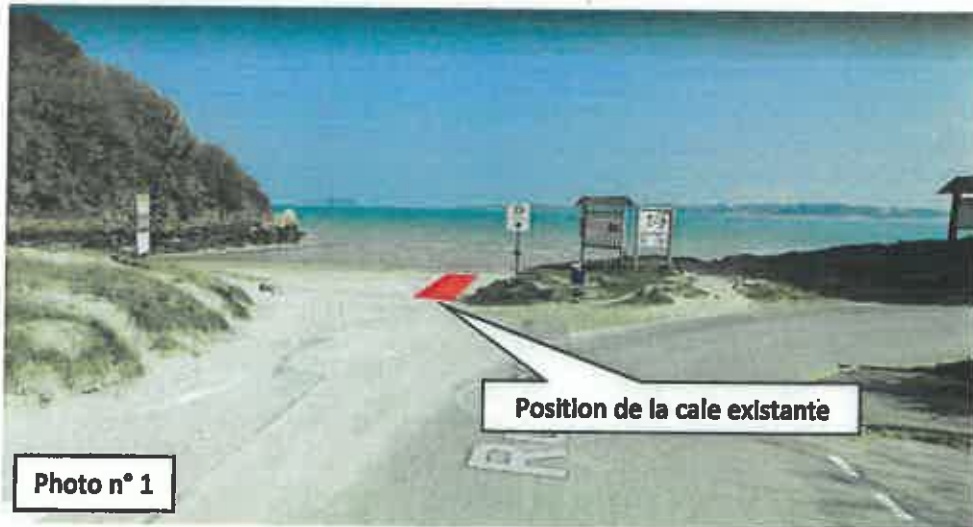
La cale existante des 4 vaux est régulièrement ensablée, sa position et son orientation ne permet pas aux mytiliculteurs de l'exploiter. Cet ouvrage est situé à l'entrée de la plage des 4 Vaux (photo n°1).

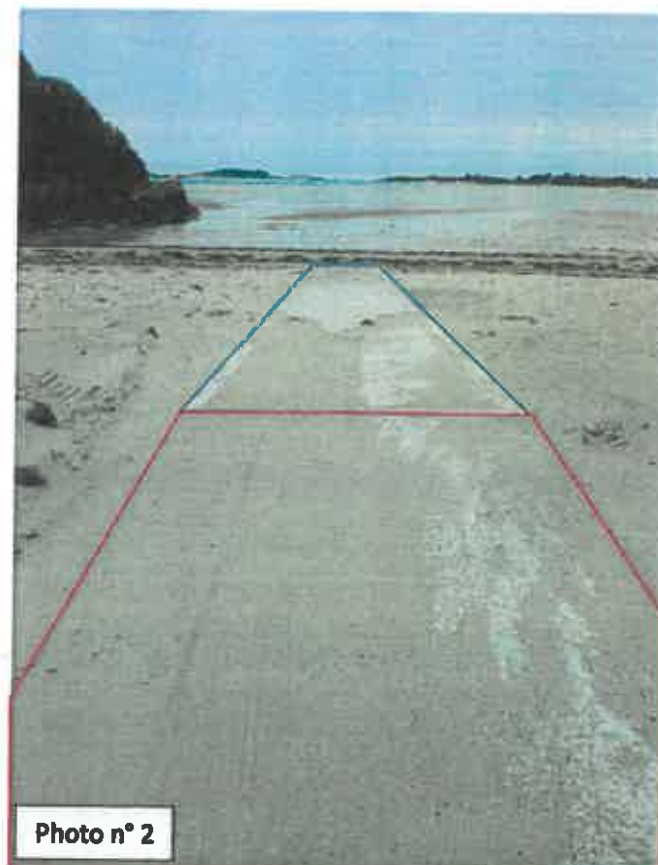
Afin de connaître les dimensions de cet ouvrage, une intervention au tractopelle a été nécessaire. Il apparaît que cette cale a été réalisée en deux temps, une première partie d'une longueur de 8 ml et d'une largeur de 3 ml qui semble plus ancienne, réalisée au début des années 70, représentée en rouge sur la photo n°2.

Puis une seconde partie mesurant 31 ml de long et 3ml de large réalisée dans les années 80, représentée en bleu sur cette même photo.

L'ensemble des deux parties est réalisé en béton.
